50. öffentliche und nichtöffentliche  
Sitzung des Haupt- und  
Finanzausschusses

06.02.2024

Als Vorbereitung für weitere Entscheidungen zum Umgang mit dem historischen Bauwerk wurde das Büro Kayser+Böttges | Barthel+Maus, Ingenieure und Architekten GmbH, München, mit der Erstellung eines statisch-konstruktiven Gutachtens und einer Zustandsuntersuchung beauftragt. Als Grundlage wurde ein nicht verformungsgerechtes Aufmaß des Objektes des Ingenieurbüros Dipl.-Ing. G. Rossipal übergeben und teilweise ergänzt. Bei der Begehung wurden Schäden aufgenommen, Schadensursachen untersucht und daraus mögliche Instandsetzungsmaßnahmen entwickelt.

## 2 Schäden

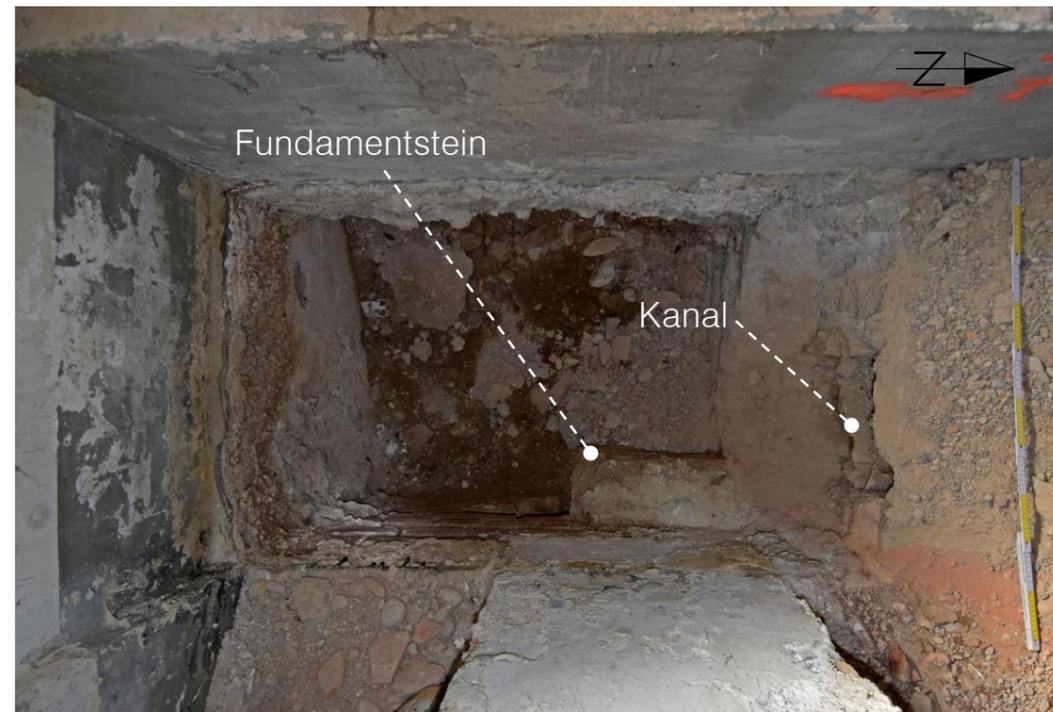
Bestand  
Schurf S2

In den dokumentierten Schürfen S1 und S2 wurden keinerlei Anzeichen einer Sperrschicht gegen aufsteigende Feuchtigkeit vorgefunden.

2: Blick von oben in den Schurf S2: an der Westseite betonierte Stufe des Turbinenraums, an der Ostseite das gemauerte Fundament des Pfeilers, an der Nordseite ein Kanalschacht. Sichtbar ist ein Fundamentstein des Pfeilers.

- Die beiden offenen Schürfen (S1 und S2) im EG sollten gesichert werden.
- Schutz des Bauwerks vor starkem Feuchteintrag, Verschluss der Fehlstellen in der Dachhaut und an den Fenstern.
- Aufgrund der bestehenden Eingriffe in das Tragwerk (fehlende Kopfbänder etc.) sollten in den Geschossen keine Lasten eingebracht werden (Lager o.Ä.). Zu Untersuchungszwecken oder Sicherungsmaßnahmen können die einzelnen Geschosse betreten werden.
- Sicherung eingestürzter Bereiche im EG, Deckenbalken, Dachfußpunkte
- Rissmonitoring
- Erstellung eines verformungsgetreuen Aufmaßes zur weiteren Klärung der Schadensprozesse (Schiefstellungen, Durchbiegungen, usw.)

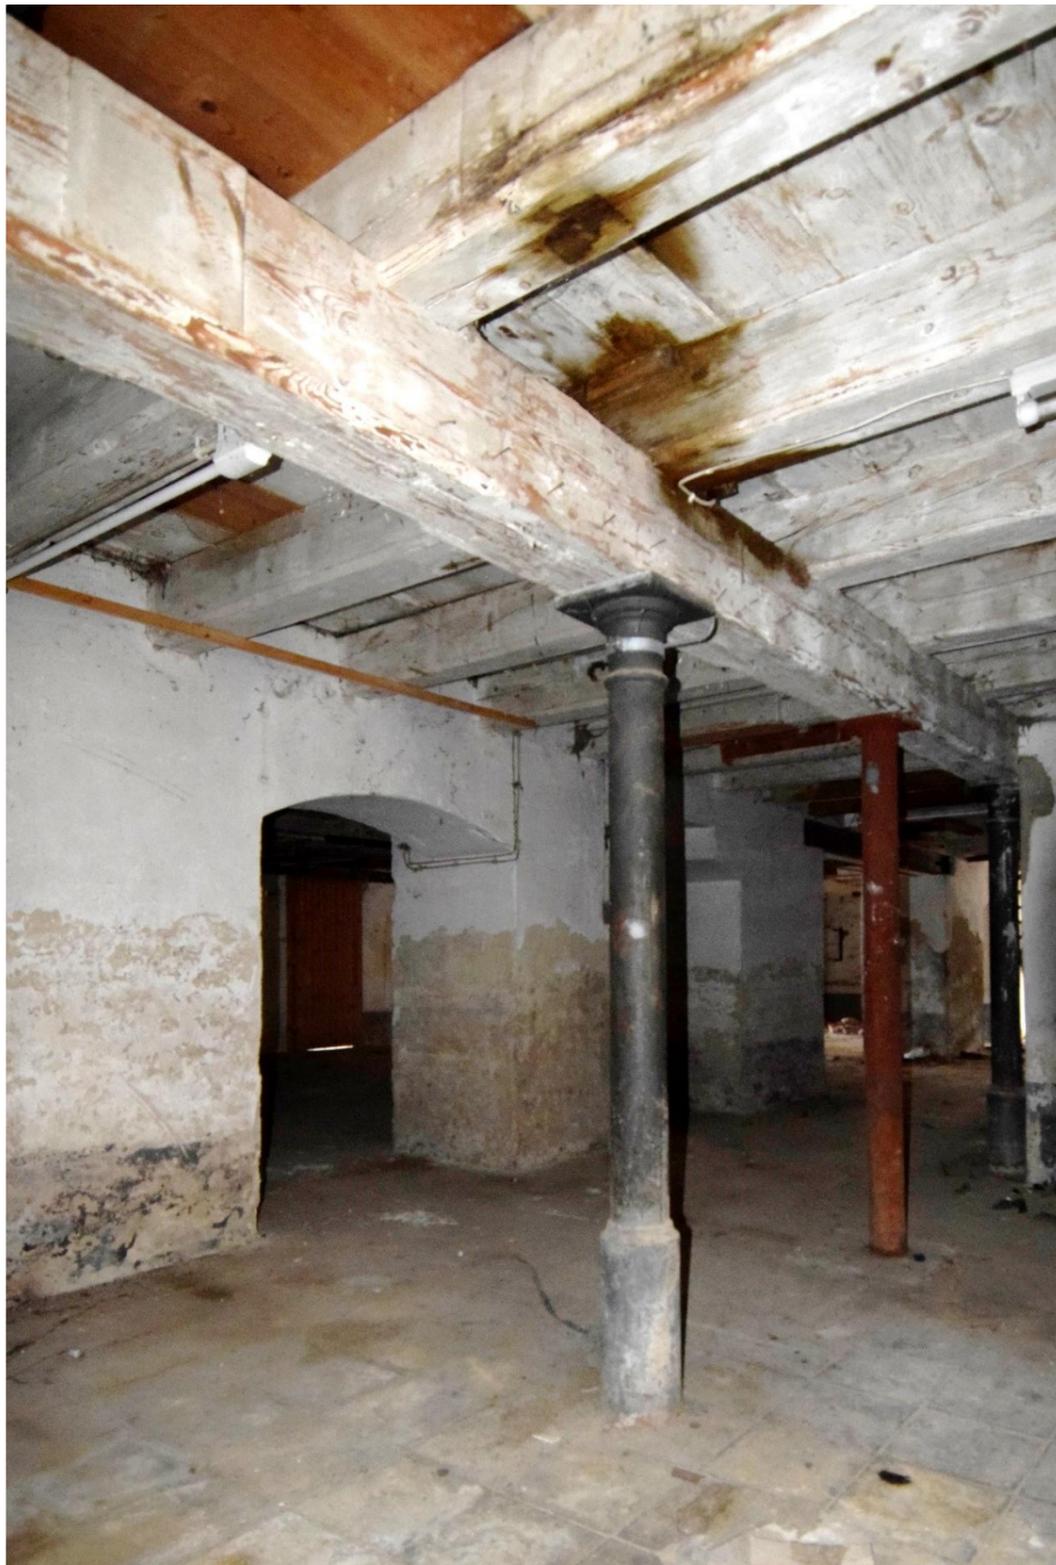
1: Blickrichtung nach Südosten, im hinteren Teil des Hauptgebäudes; diverse Feuchtflecken im Deckenbereich, Putz- und Farbabplatzungen an den Wänden.

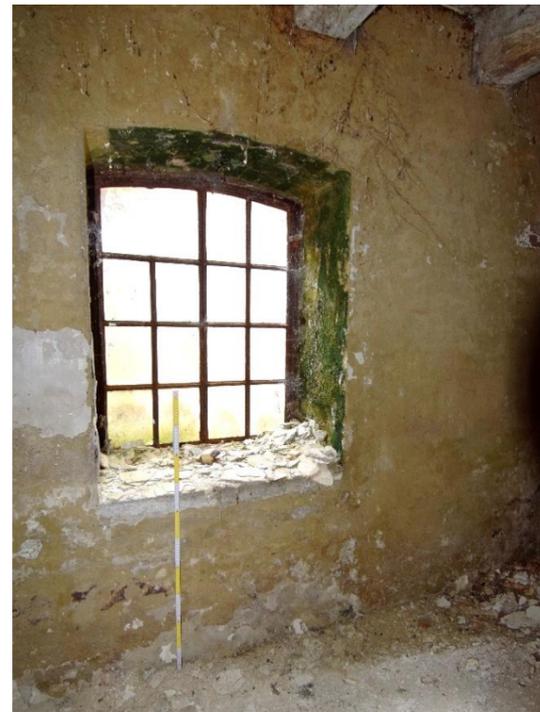
2: Blick auf eine Fenster in der Nordwestecke des Hauptgebäudes, Putz- und Farbabplatzung und Moosbewuchs an den Laibungen als Folge starken Feuchteintrages.

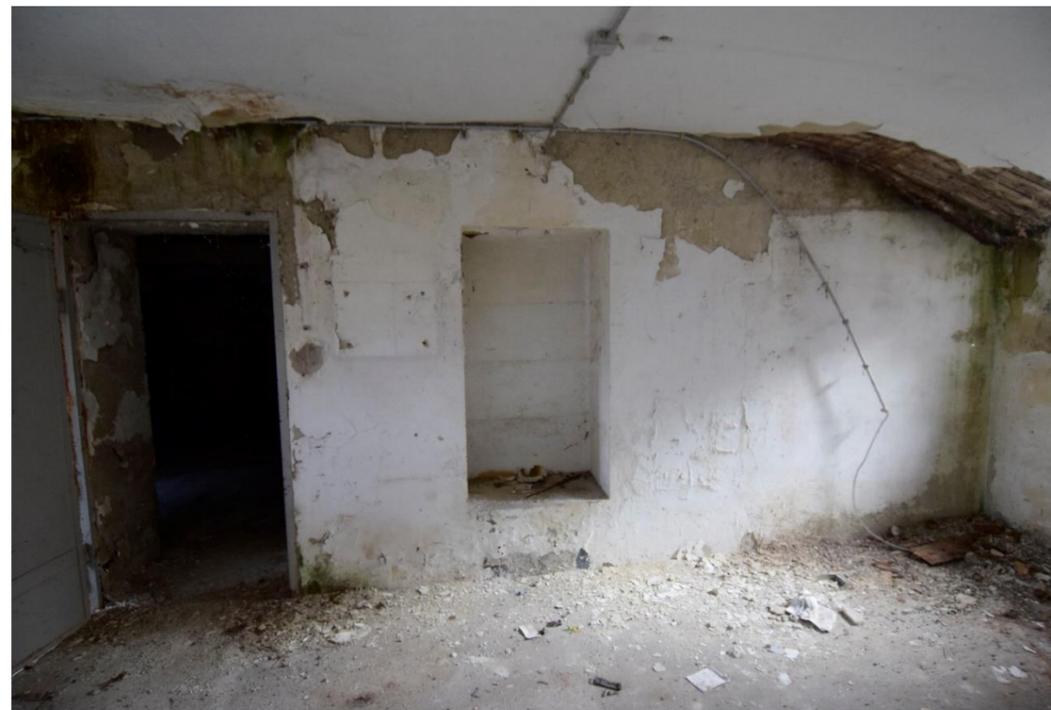
3: Westliche Anbau über dem Mühlbach, Blickrichtung Osten – Putz- und Farbabplatzungen, durchfeuchtete und eingestürzte Decke, Algenbewuchs in der Ecke und Oberbereich.

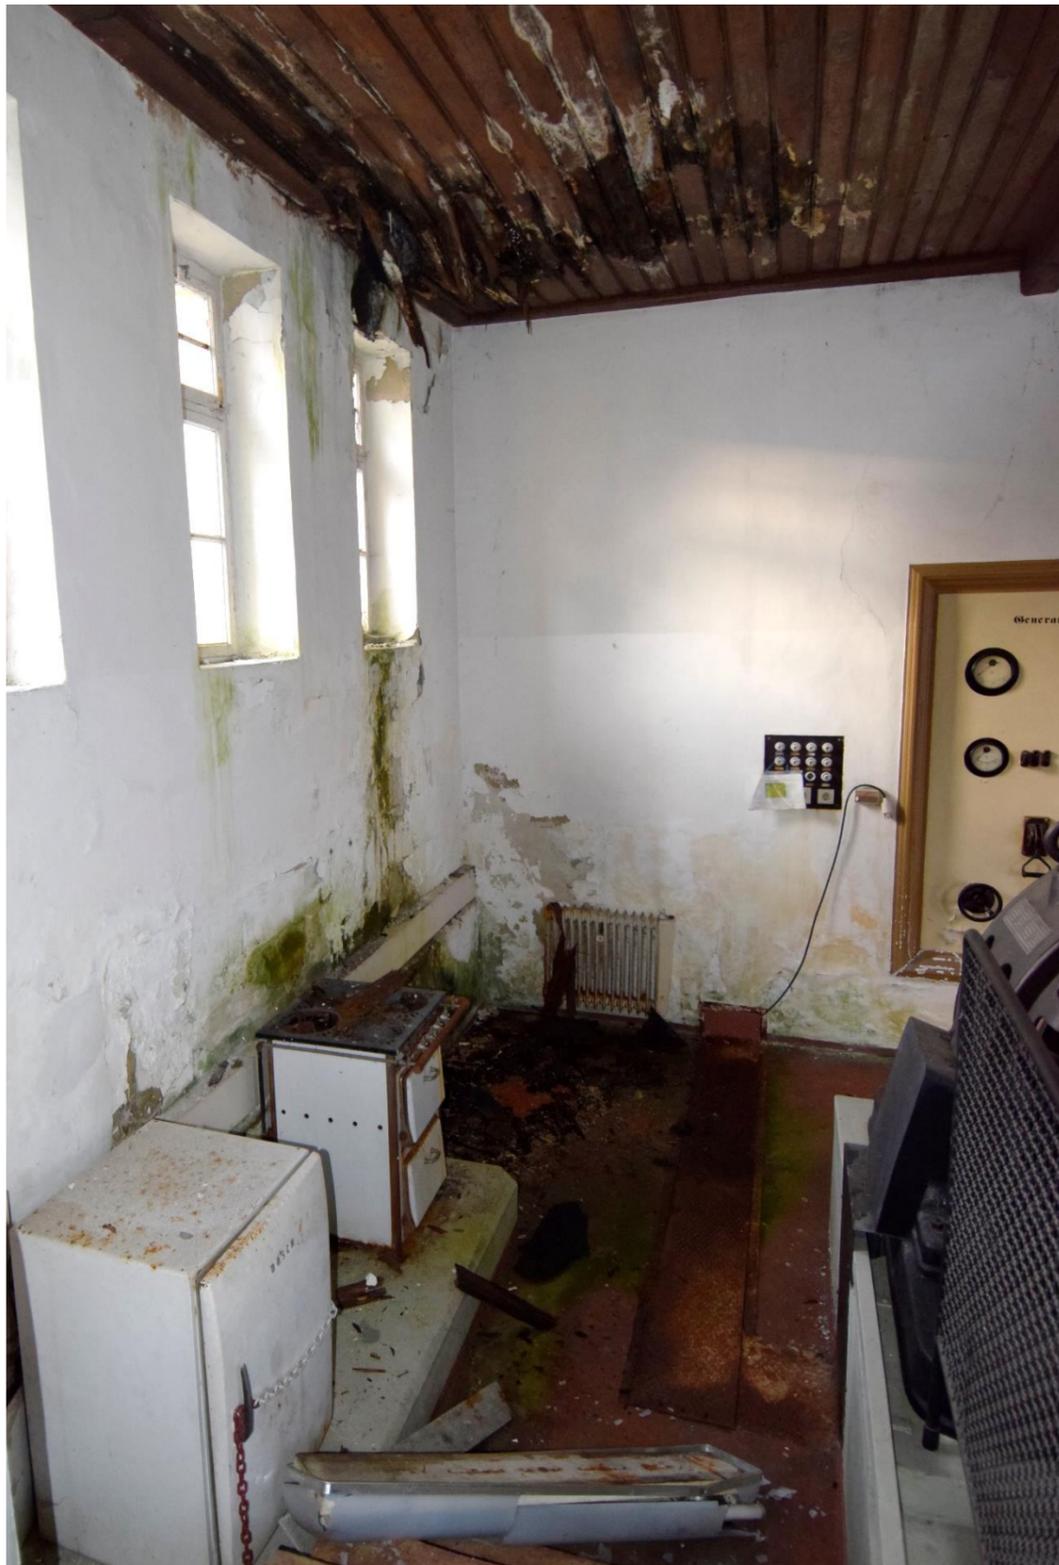
1: Blickrichtung Norden, Turbinenhaus-Einbau – eingestürzte Deckenunterschaltung; Feuchtflecken an den Wänden und Boden, Algenbewuchs, Putz- und Farbabplatzungen.

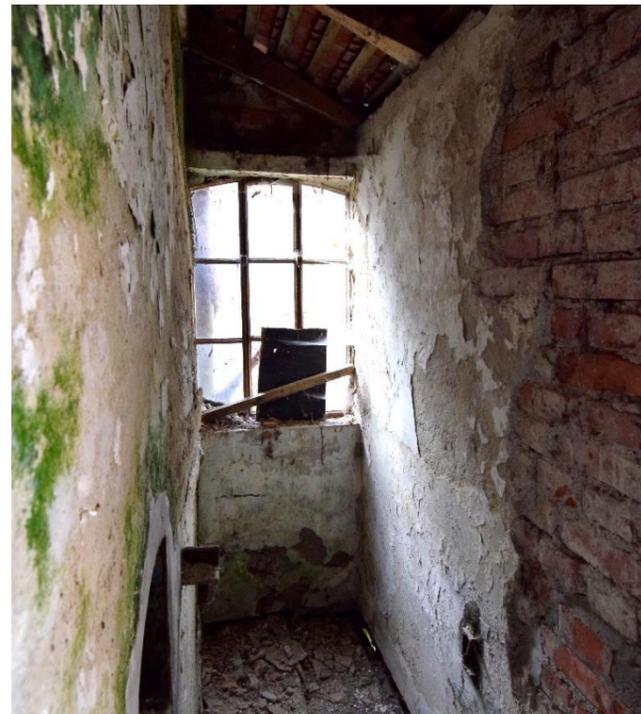
2: Innenraum Anbau Nord/Übergang Müllerburschenstube, Blick nach Westen – Putzabplatzung, Algenbewuchs wegen starken Feuchteintrags.

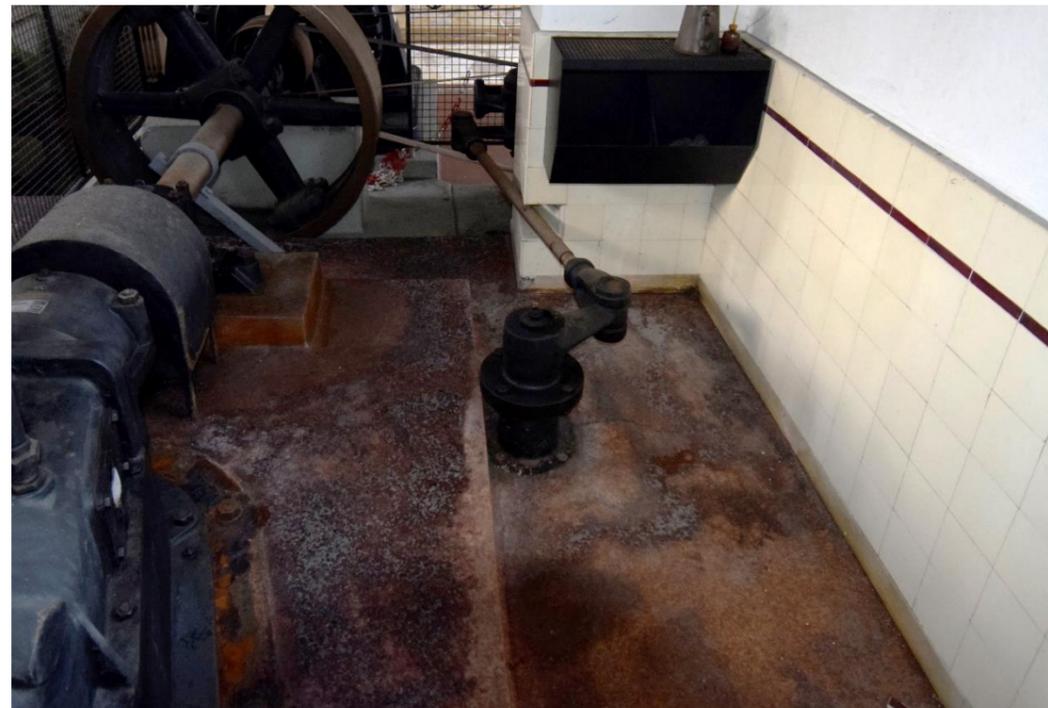
3: Turbinenbau, südlicher Teil, Blick nach Norden, durchfeuchteter und aufgewölbte Bodenbelag; verrostete untere Eisenbauteile der Turbinen.

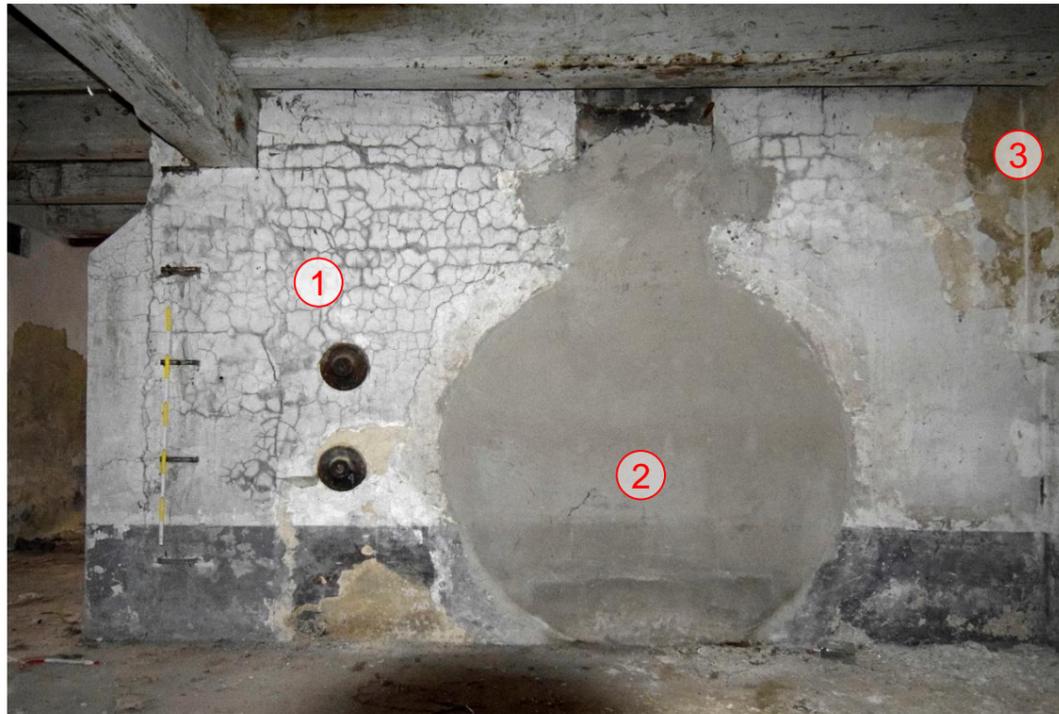
1: Blickrichtung Süden auf die Außenseite des (unzugänglichen) Einbaus im Hauptgebäude – vereinzelt diagonal verlaufende Risse im Zementputz (1); zugemauerte Öffnung, Putz- und Farbabplatzungen, im oberen Wandbereich leicht durchfeuchtet (3).

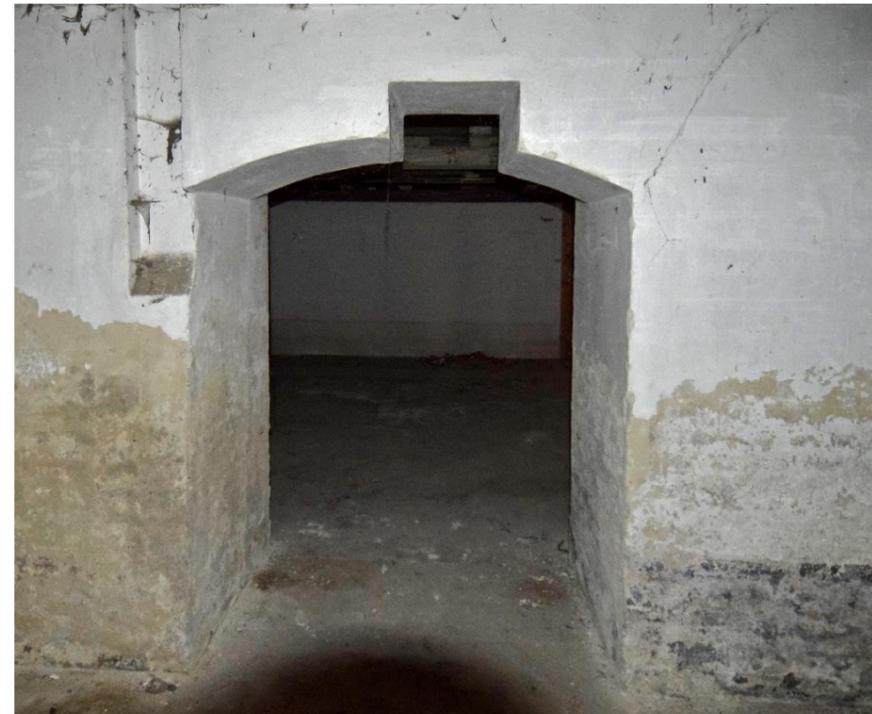
2: Hauptgebäude, Blick nach Westen – Bogen unterbrochen im Abschnitt von 40 cm.

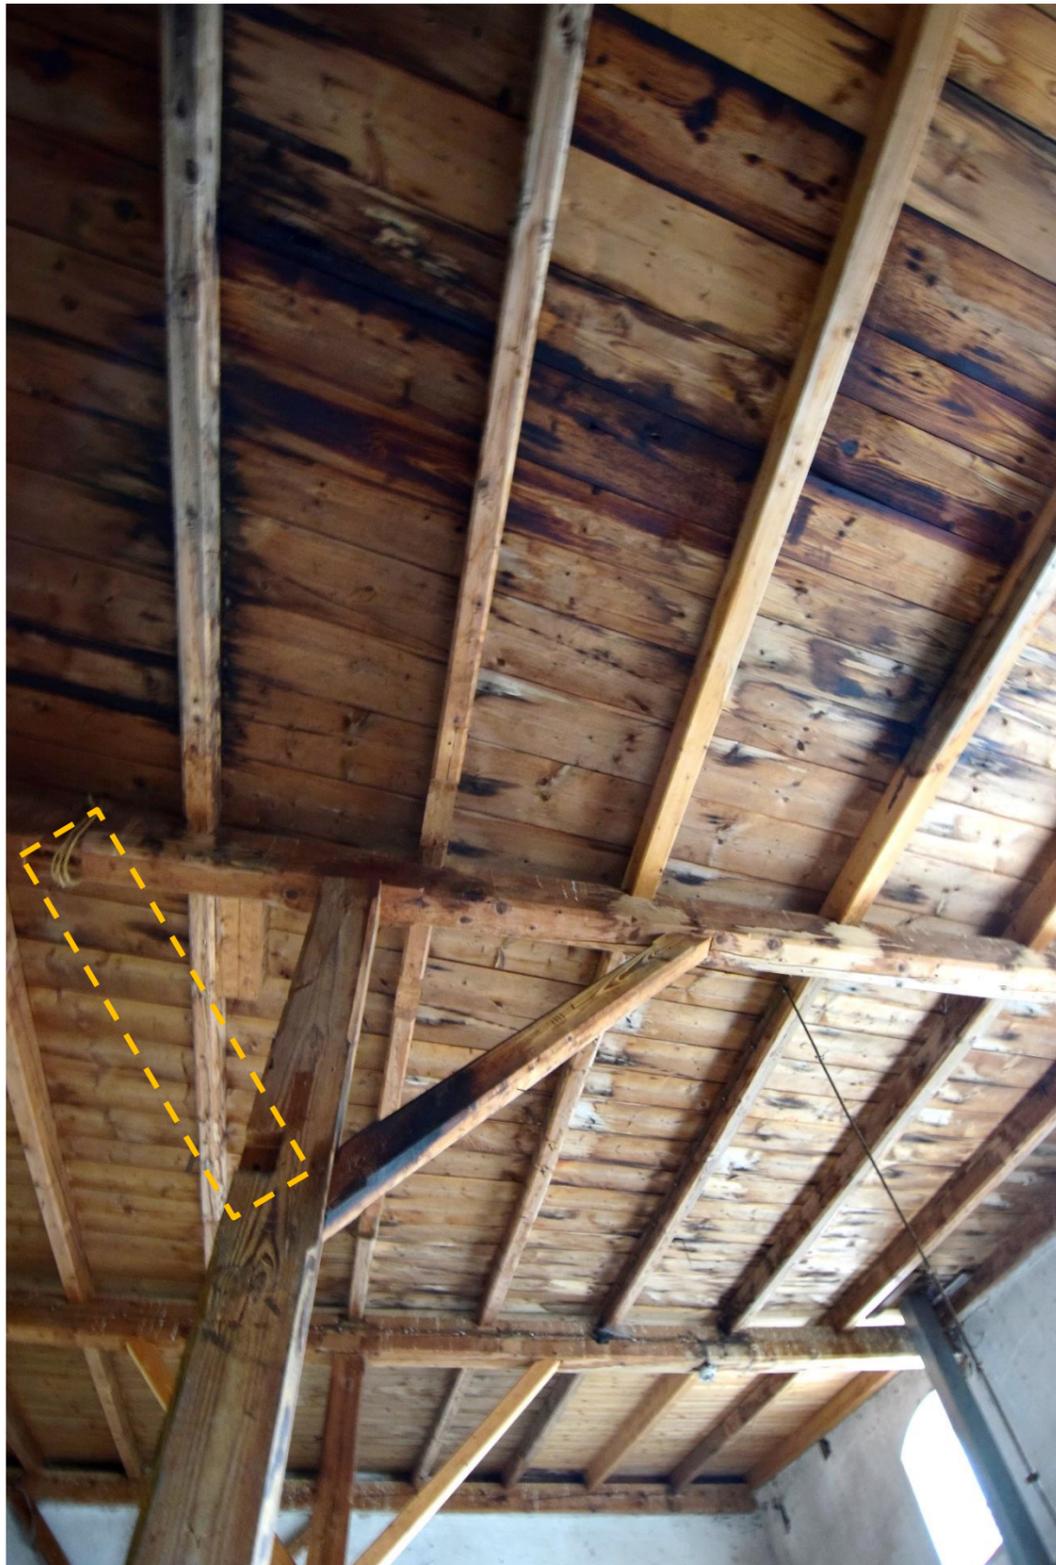
1: Blickrichtung Süden, Nordteil des Gebäudes – Feuchtflecken im Deckenbereich, fehlendes Kopfband.

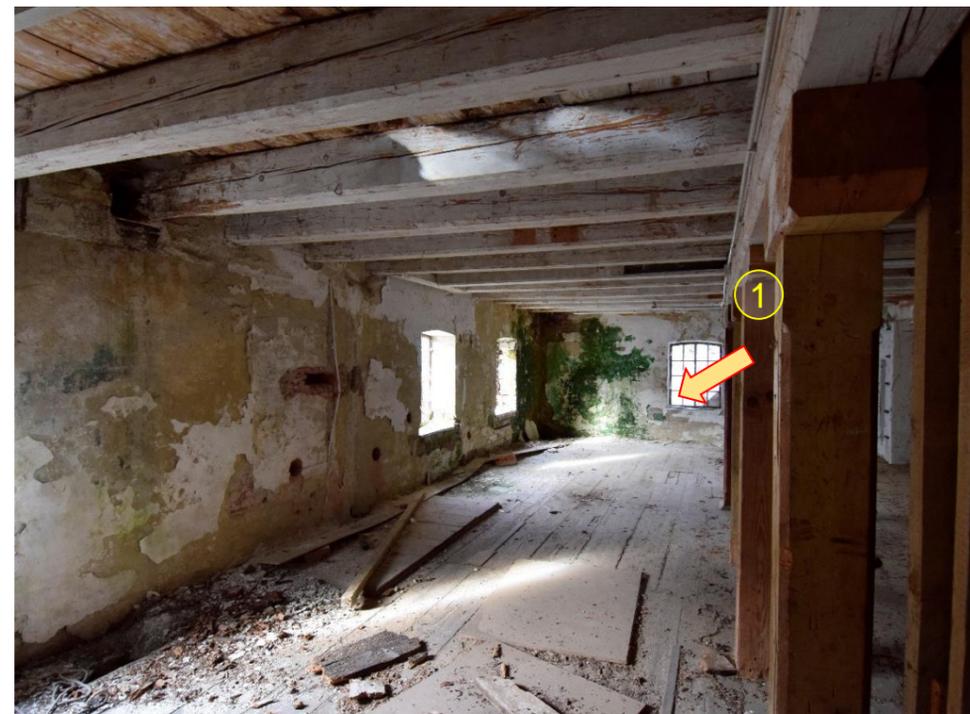
2: Blick nach Norden im westlichen Teil des Hauptgebäudes: starker Feuchteintrag im Bereich der West- und Nordwand, Putz- und Farbabplatzungen, starker Algenbewuchs (1), Ausbrüche im Deckenbelag.

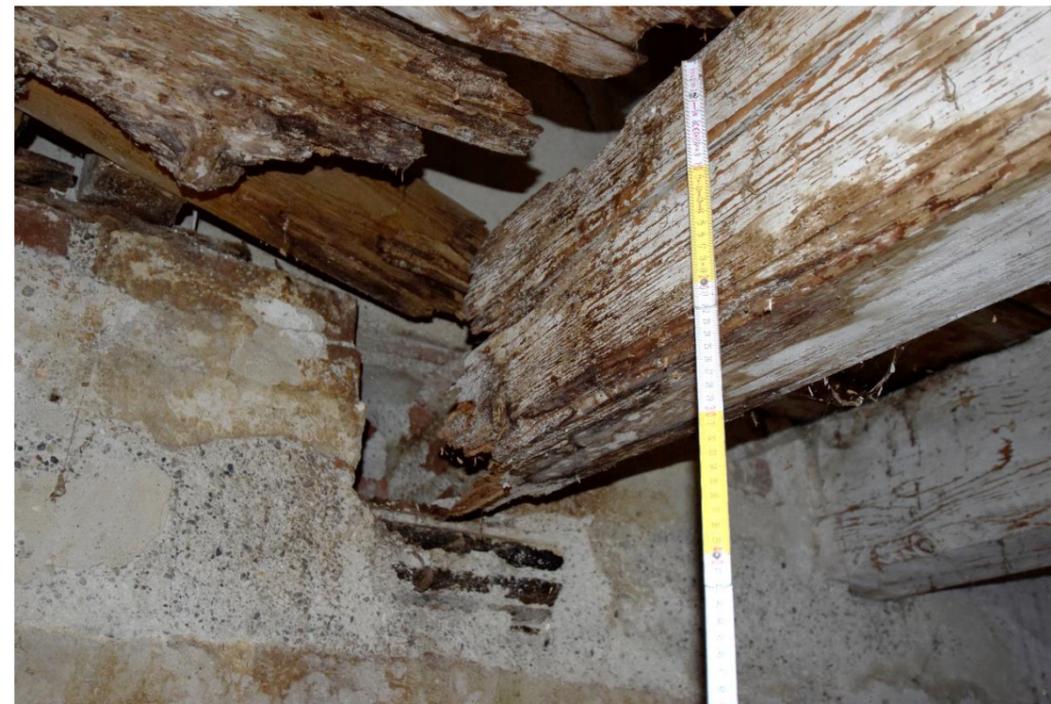
3: Bereich Müllerburschenstube, vollständig zerstörter Balkenkopf an der Westwand des Hauptgebäudes, Blickrichtung West; auch Putz- und Farbabplatzungen.

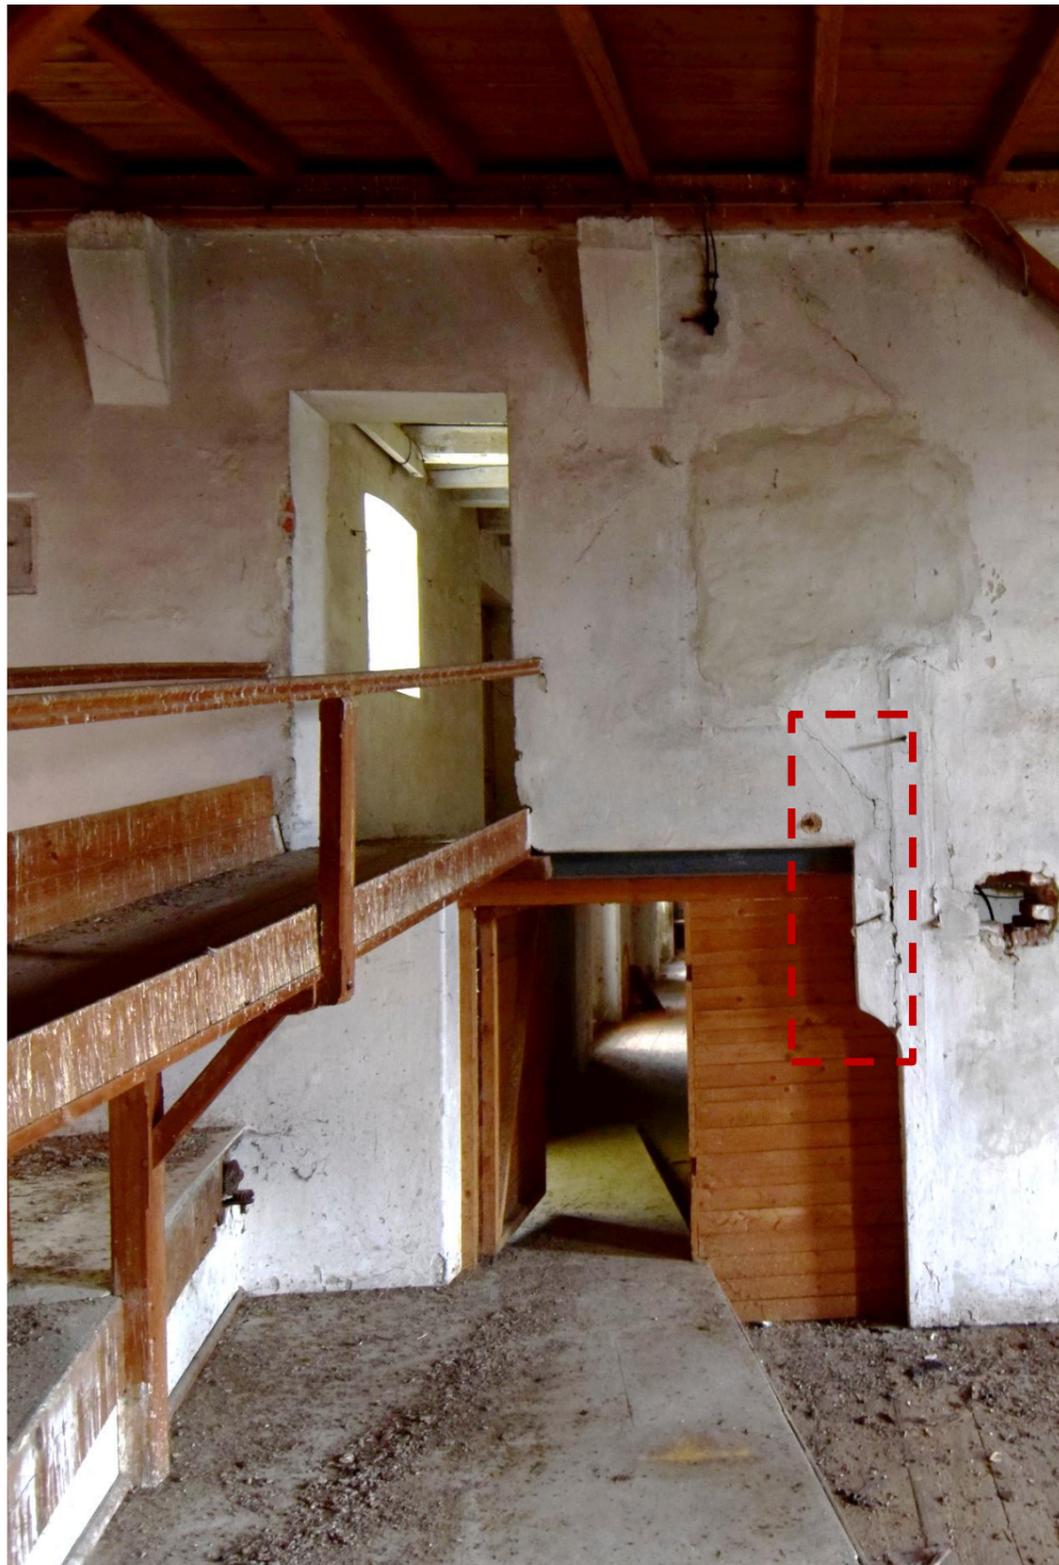
1: Bereich Müllerburschenstube, Blick auf Nordwand des Hauptgebäudes – stark gerissene Mauerpartie mit Vertikalriss, ca. 3 mm.

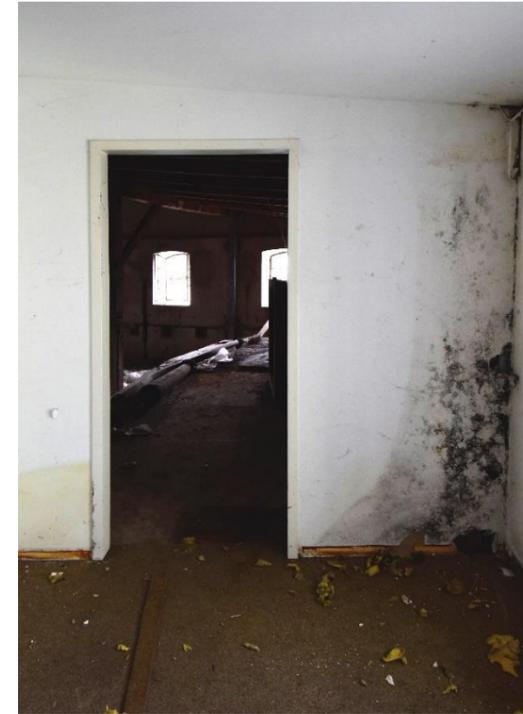
3: Bereich Müllerburschenstube. Trennwände Nordostecke, starker Feuchteintrag und Schimmelbefall.

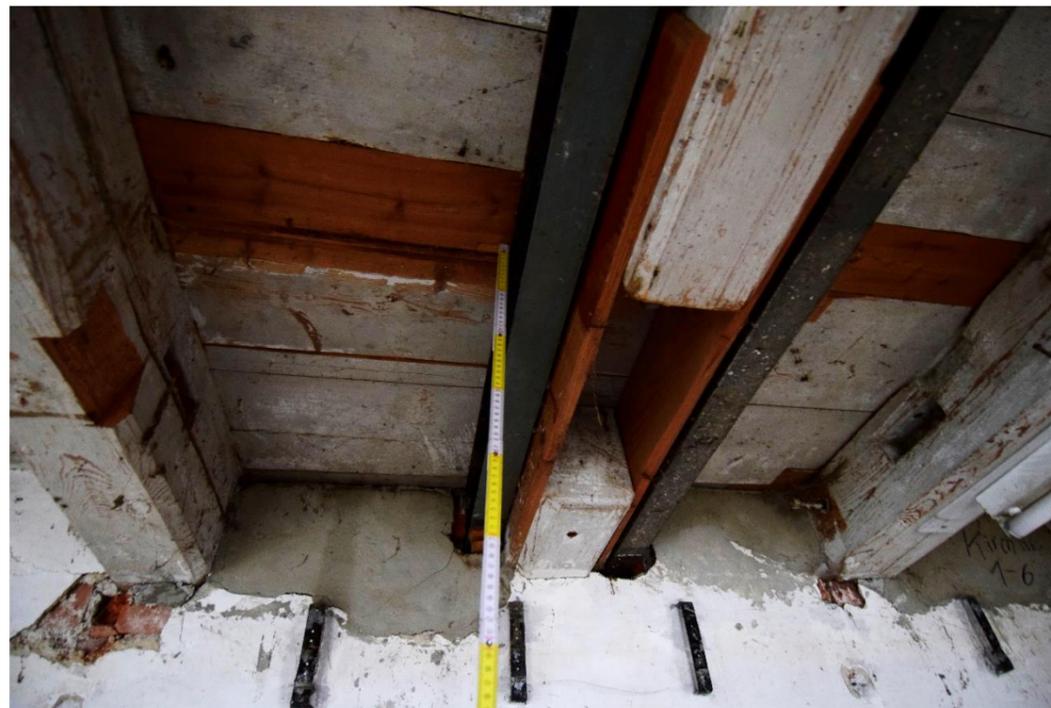
4: Mittelwand des Hauptgebäudes, Blick vom Westen, ausgeschnittene Deckenbalken (ca. 50 cm) mit beidseitiger Anlaschung, geringe Auflagertiefe

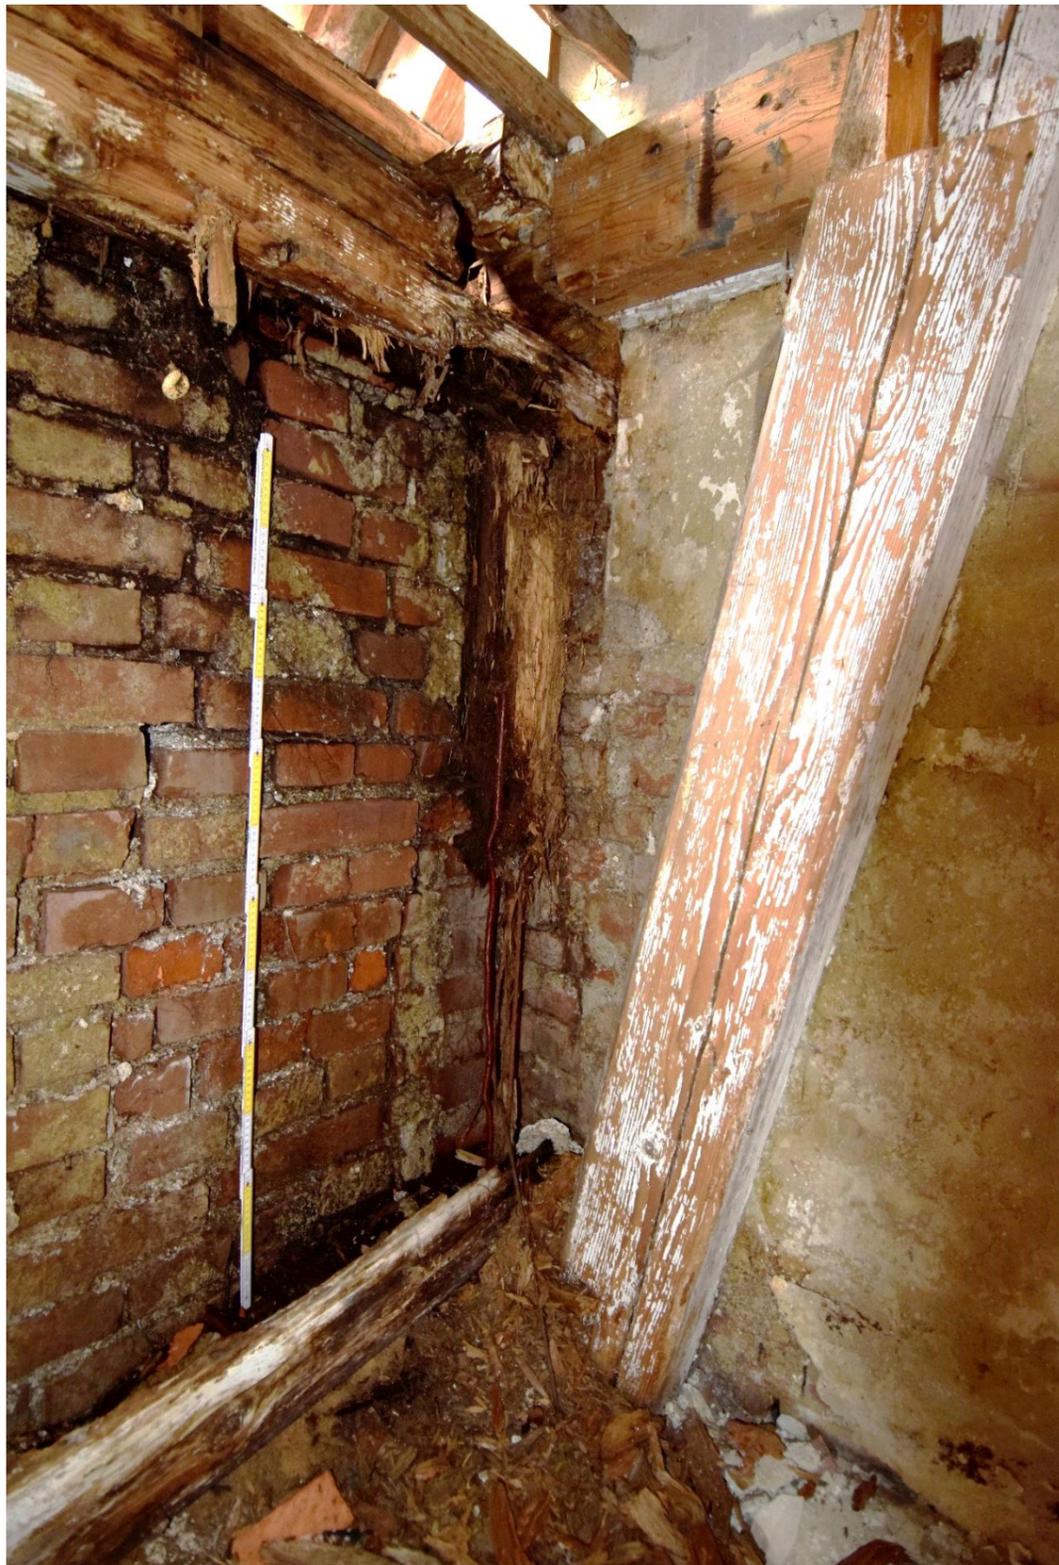
1: Blickrichtung Nordwesten, Nordwestecke des Hauptgebäudes, stark geschädigte Partie, durchgefallener Eckständer Putz- und Farbabplatzungen, Auswitterung der Fugen, Risse in der Wand.

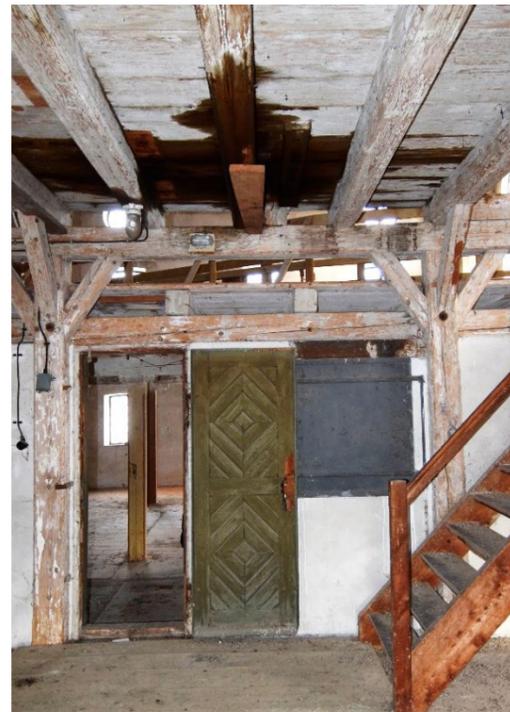
2: Mittelwand, Blickrichtung nach Osten, Deckenkonstruktion mit starker Verfärbung.

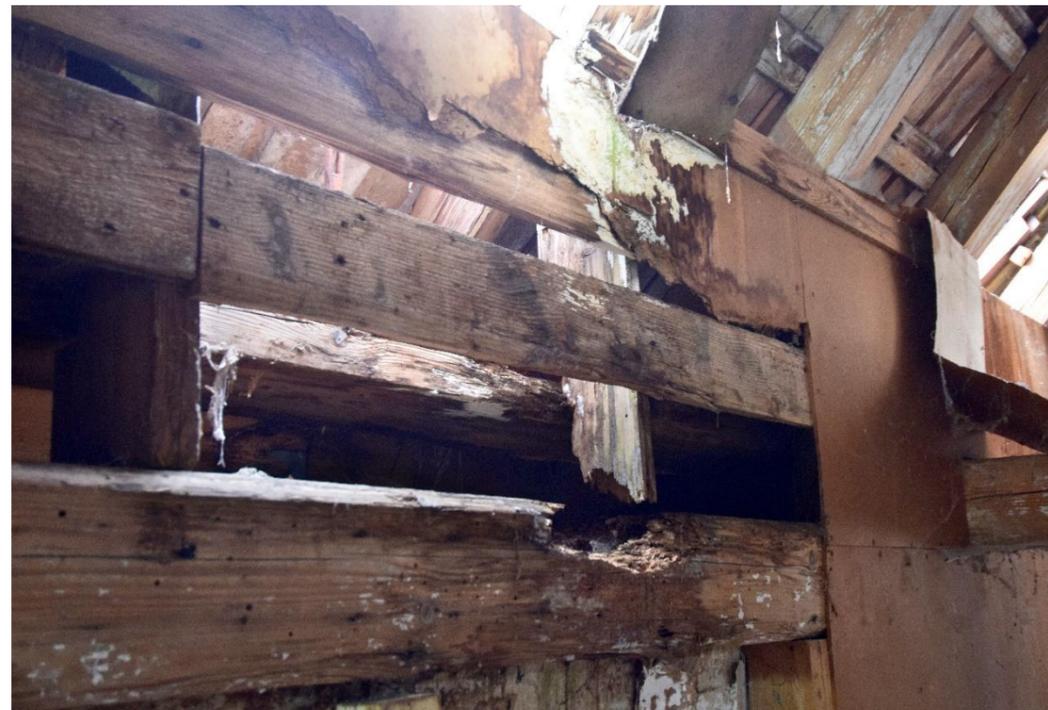
3: Westwand, Fußpunkte von Osten gesehen – stark geschädigte Dachhaut, Durchfeuchtung und Fäulnis an den Konstruktionsbalken

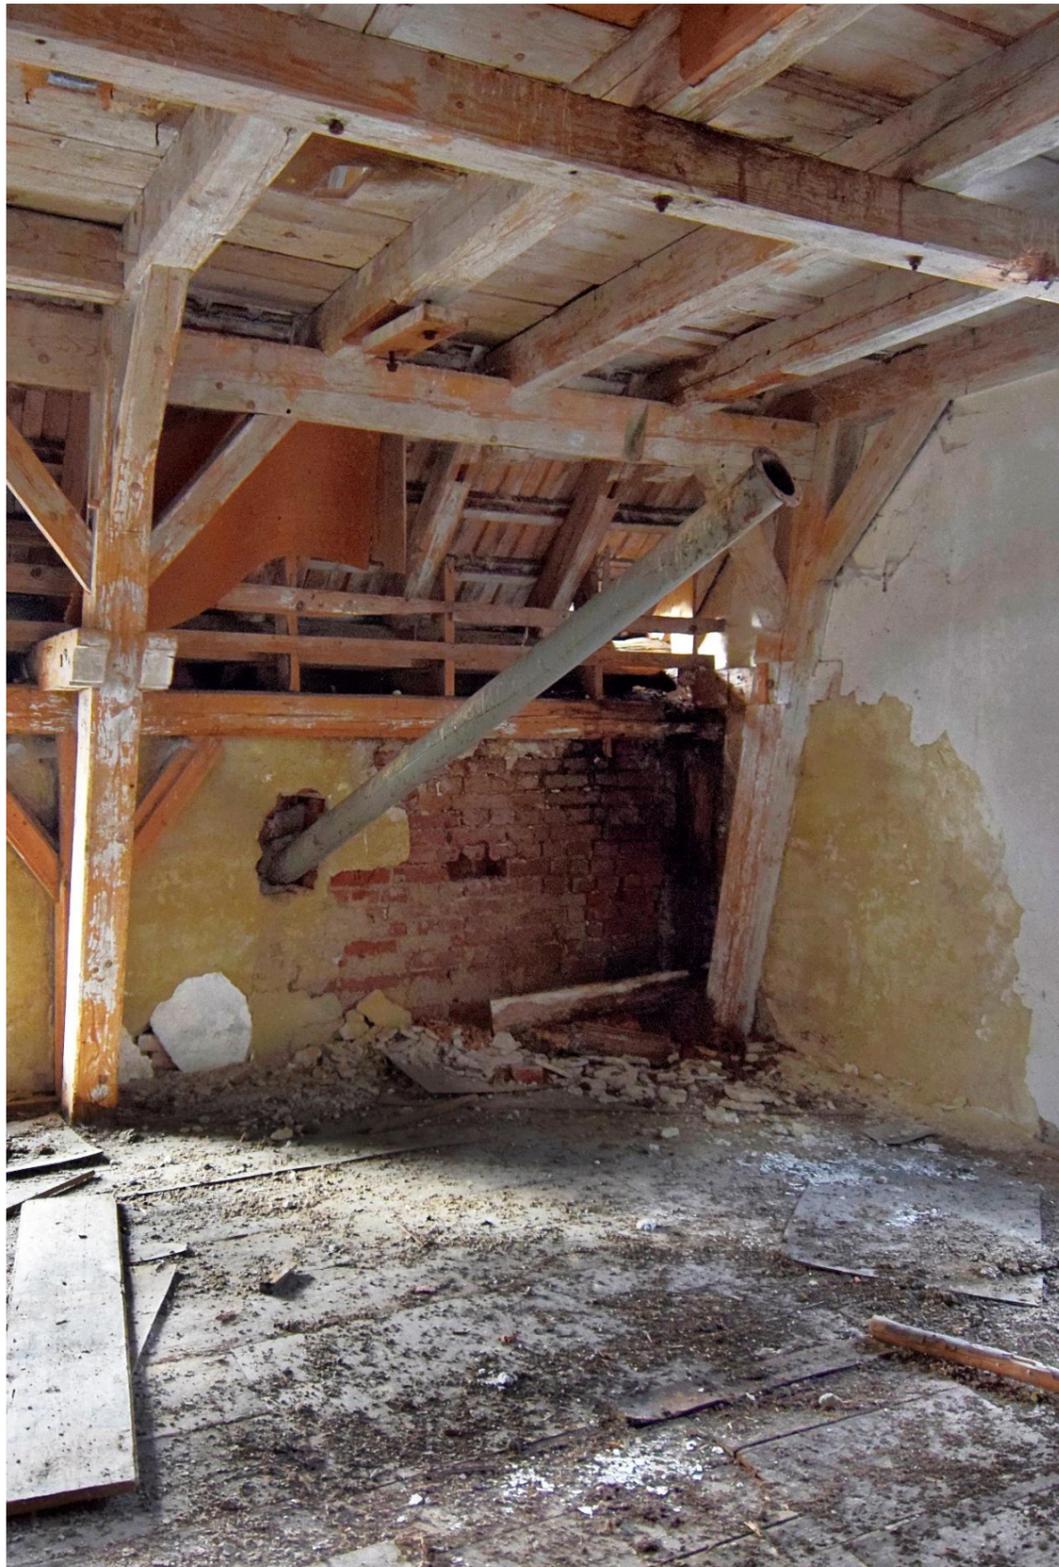
1: Blickrichtung Nordwesten, nordwestliche Ecke des Hauptgebäudes – starke Durchfeuchtung, Fäulnis am nördlichen Fußpunkt, Schäden in der Dachhaut; Putz- und Farbabbplatzungen, Bodenbretter teilweise morsch.

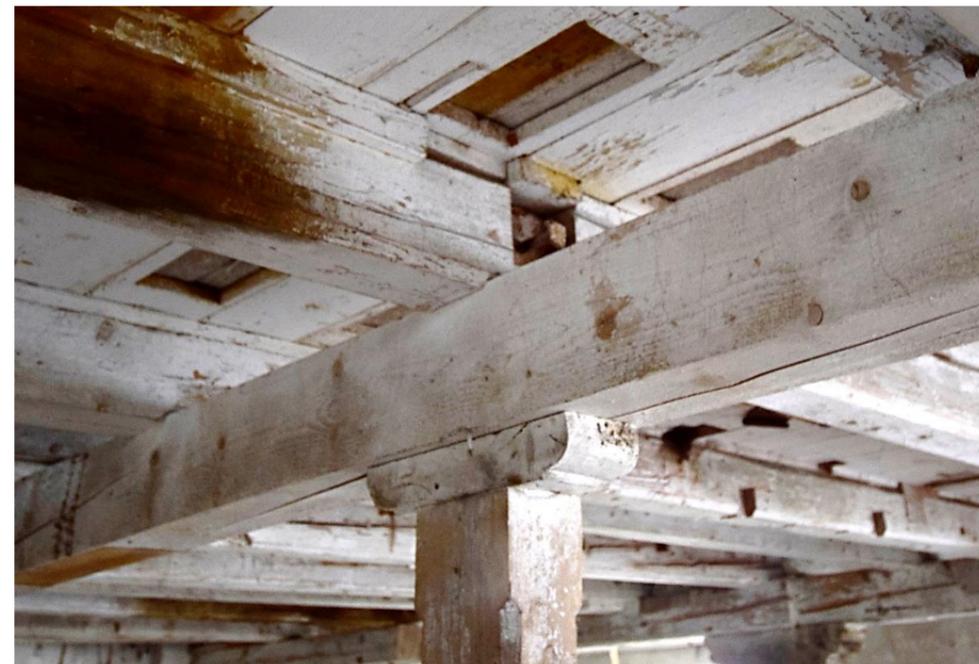
4: Blickrichtung Westen – Schäden im Bereich des Deckenbalkens (Reduktion des Querschnittes), zahlreiche Ausschnitte und Löcher im Deckbereich.

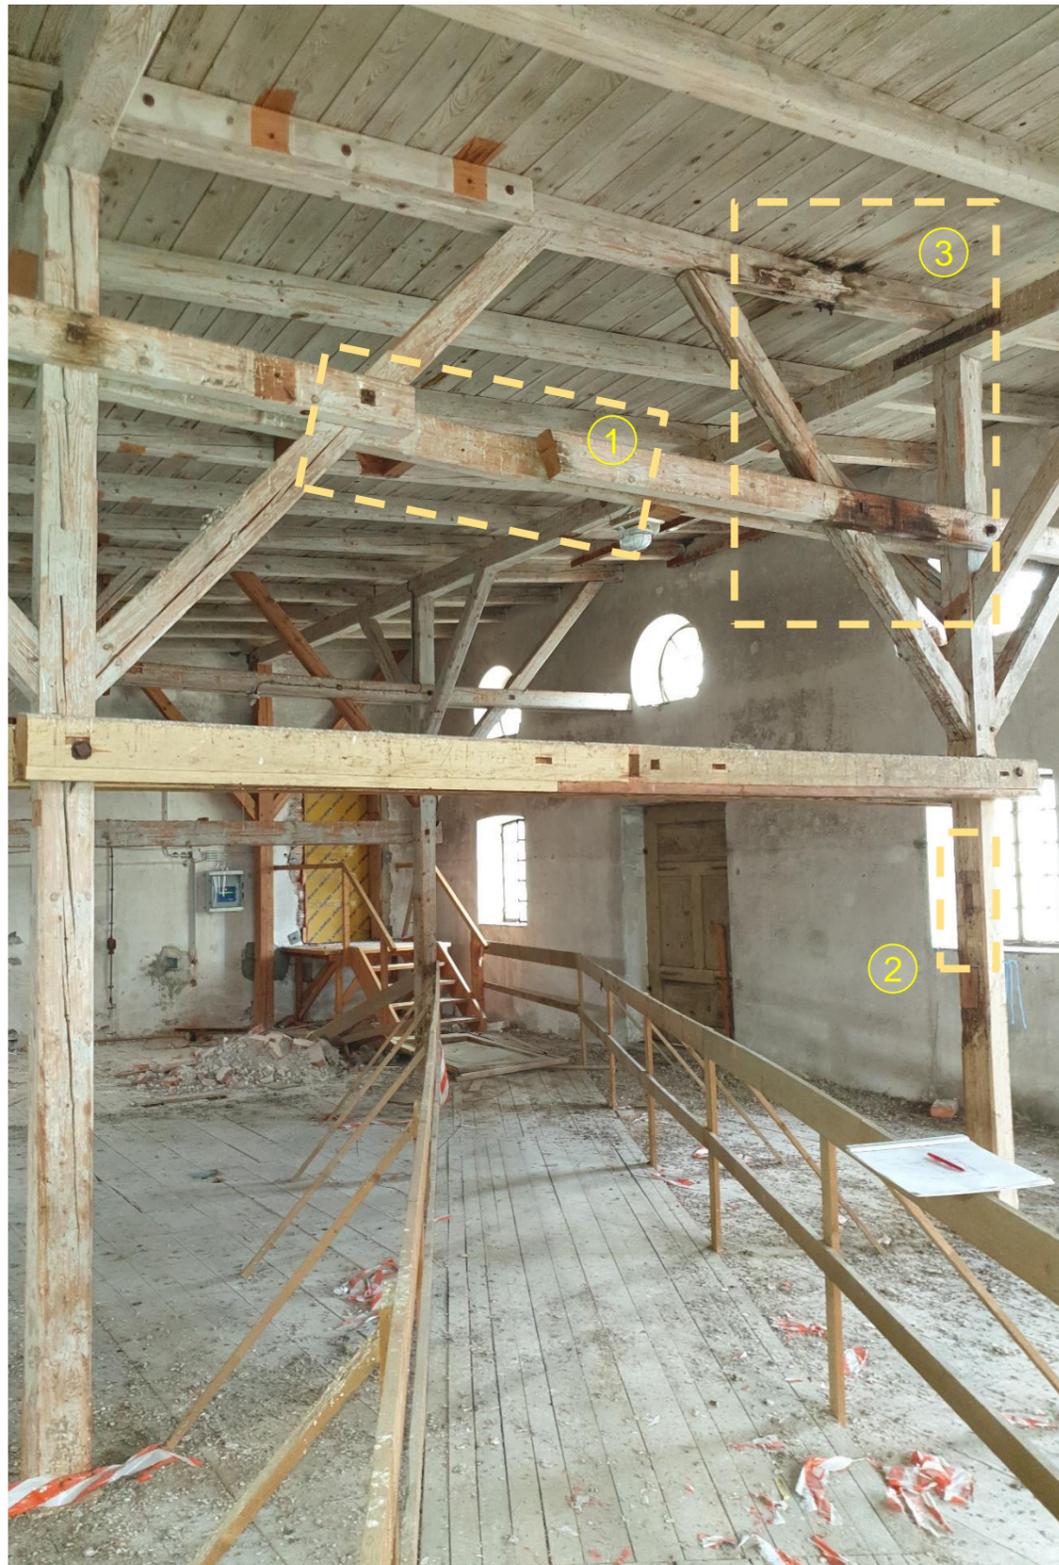
1: Blickrichtung Nordosten – Ausgeschnittene (1) bzw. fehlende (2) Teile des Dachstuhls; Feuchtflecken (3).

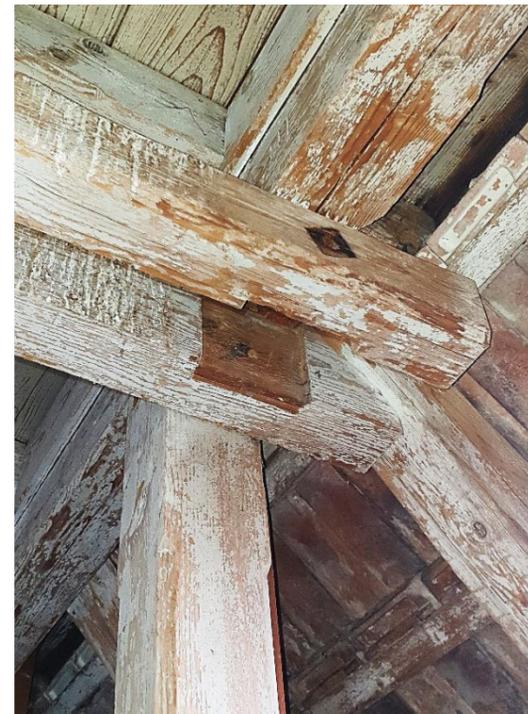
2: Fehlendes Kopfband im nördlichen Teil des Dachgeschosses.

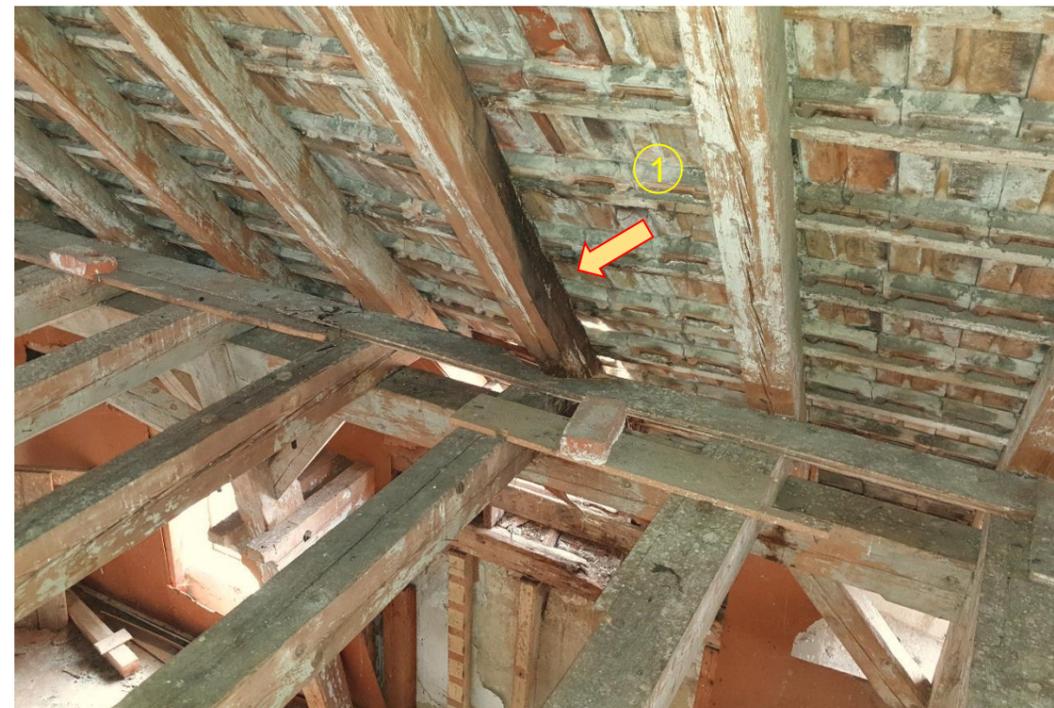
3: Dach- und Dekonstruktion an der Westwand – fehlende Deckbretter, Feuchteschaden am Sparren (1).
