50. öffentliche und nichtöffentliche  
Sitzung des Haupt- und  
Finanzausschusses

06.02.2024

Als Vorbereitung für weitere Entscheidungen zum Umgang mit dem historischen Bauwerk wurde das Büro Kayser+Böttges | Barthel+Maus, Ingenieure und Architekten GmbH, München, mit der Erstellung eines statisch-konstruktiven Gutachtens und einer Zustandsuntersuchung beauftragt. Als Grundlage wurde ein nicht verformungsgerechtes Aufmaß des Objektes des Ingenieurbüros Dipl.-Ing. G. Rossipal übergeben und teilweise ergänzt. Bei der Begehung wurden Schäden aufgenommen, Schadensursachen untersucht und daraus mögliche Instandsetzungsmaßnahmen entwickelt.

## 2 Schäden

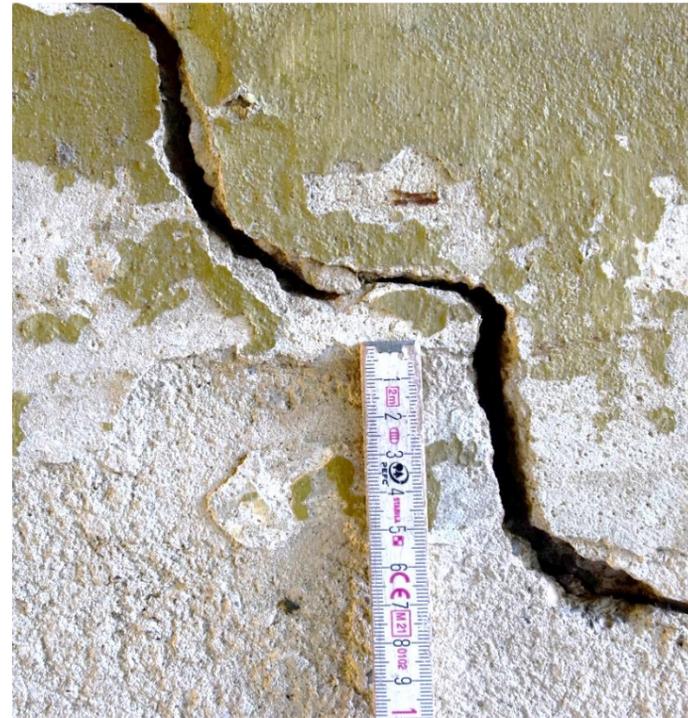
Risschäden treten namentlich an der Ostflanke der „Müllburschenstube“ auf, mit zahlreichen bogenförmig horizontal bzw. vertikal verlaufende Risse. Die deutlichsten Rissbildung, mit einer Klaffung bis zu etwa 5 mm, finden sich zwischen den zwei nördlichen Fensterachsen.

Die Rissbildungen an der Ostflanke des Mühlburschenbaus deuten auf flächige Setzungen des Fassadenabschnittes, vermutlich auf Grund unzureichender Gründung hin.

2: Ostseite Mühlburschenstube, Detailaufnahme der Risse mit horizontaler Klaffung (Vergrößerung vom unteren Bild).

Im Rahmen der Mauerwerksinstandsetzung erfolgt eine Injektion der Risse. Am gesamten Gebäude sind lose, brüchige bzw. anderweitig geschädigte Ziegel zu entfernen. Die Schadstellen werden ausgemauert. Der Anschluss bisher nicht verzahnter Mauerwerksbereiche kann hier konstruktiv erfolgen.

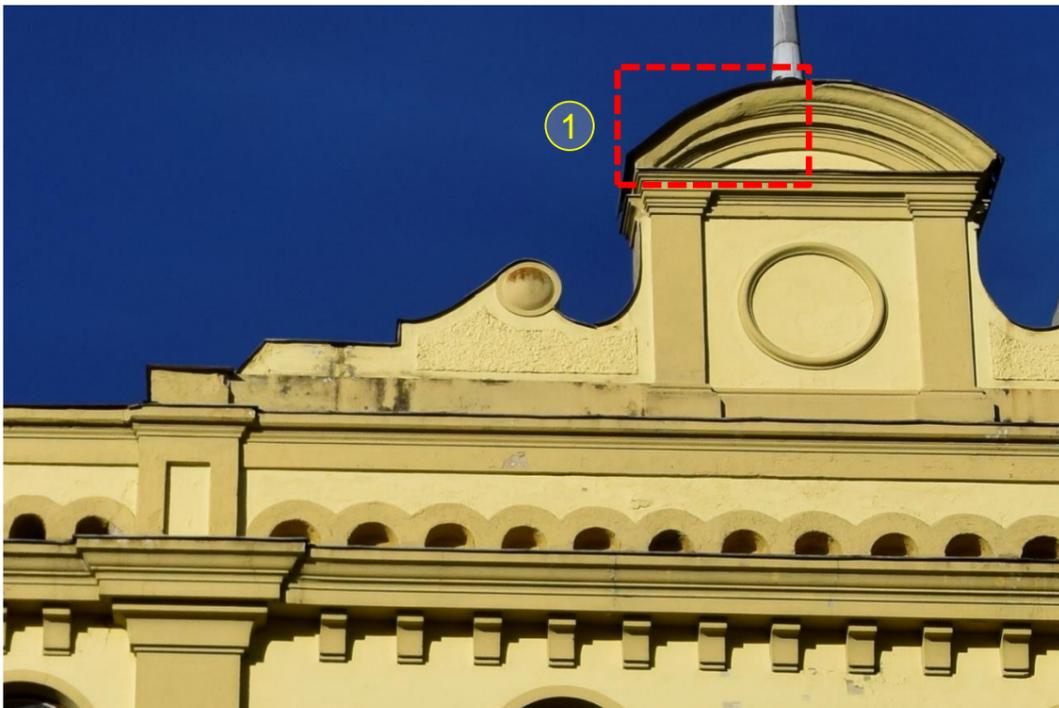
3: Mittelteil der Attika – Verfärbungen und Spuren von Feuchte, sowie Verformung der Profile im Gesimsbereich (unsachgemäße Flickung) (1).

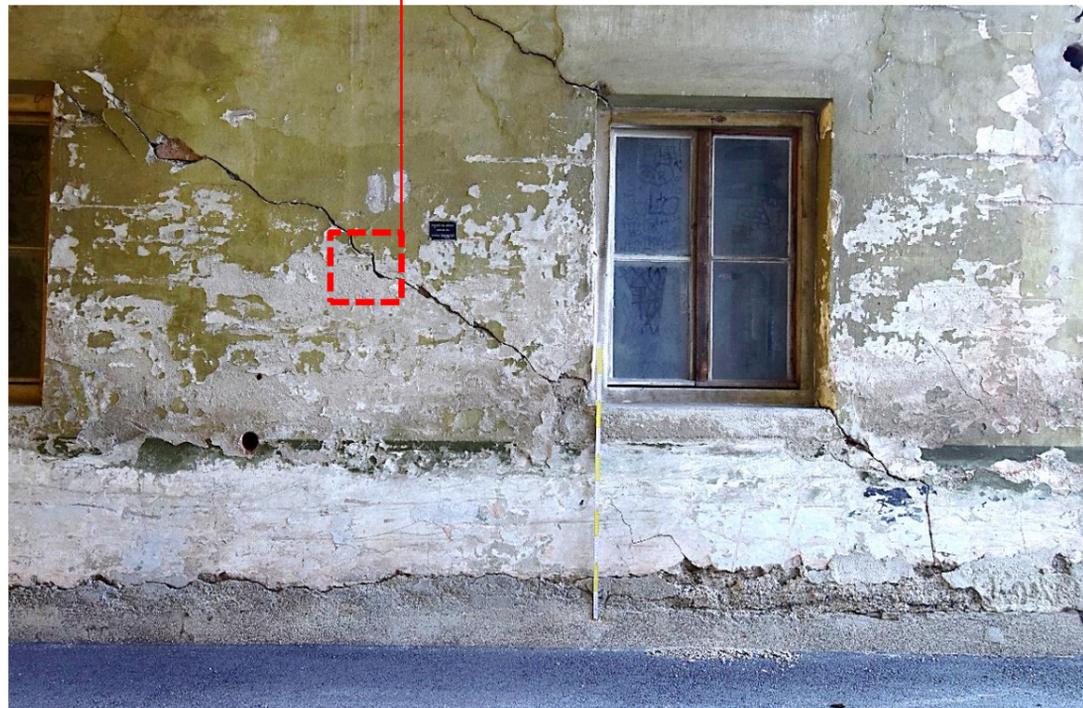
4: Risse an der Ostfassade der ehemaligen Mühlburschenstube.

Lediglich an der Ostseite der Mühlburschenstube indizieren die Rissbildungen lokale Setzungen, die voraussichtlich weitergehende Maßnahmen indizieren.

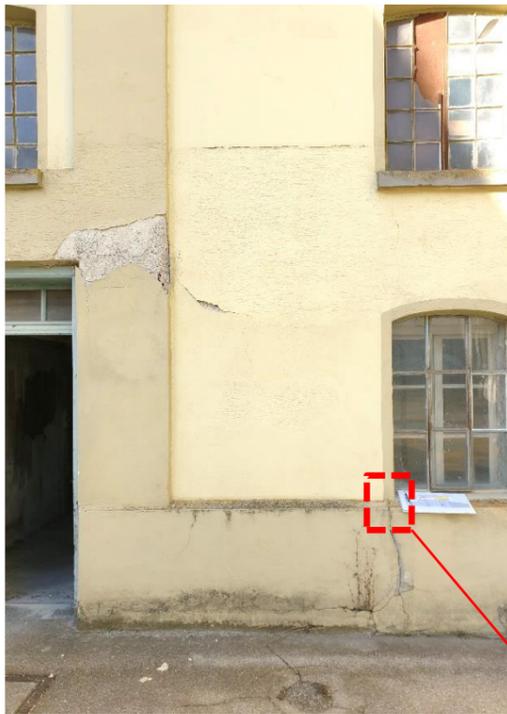
1: Eingangsbereich – sichtbare Risse und Putzabplatzungen.

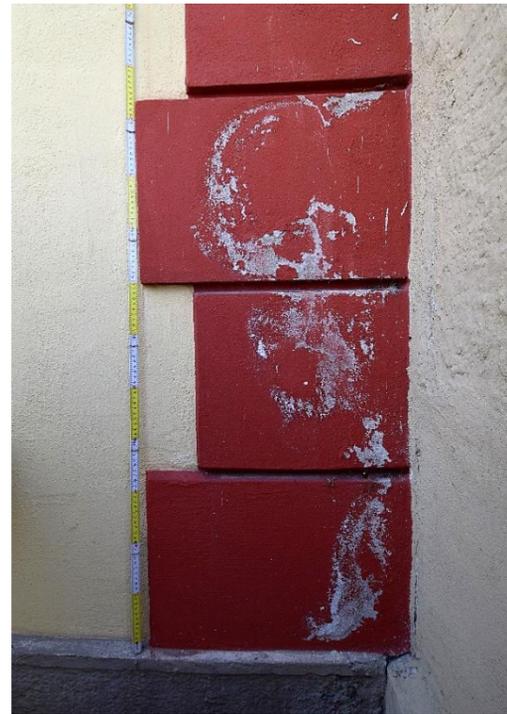
3: Salzausblühungen an der nördlichen Ecke des Turbinenhauses.

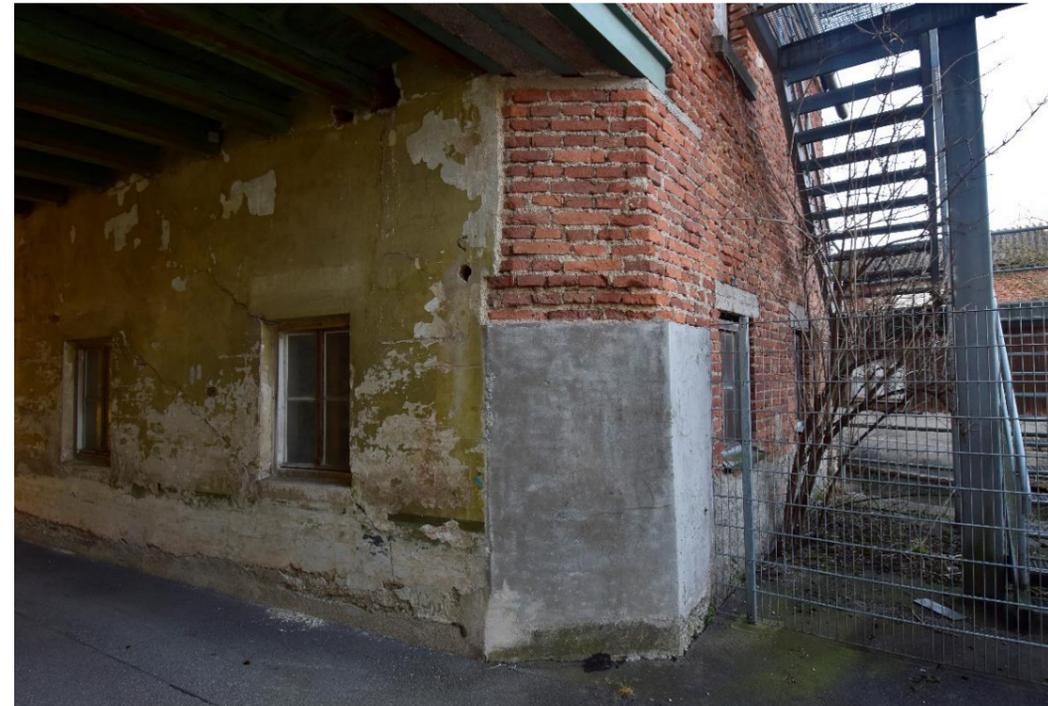
5: Nordöstliche Ecke der Mühlburschenstube – Zementputz und im oberen Bereich sichtbar teilweise ausgewitterte Fugen.

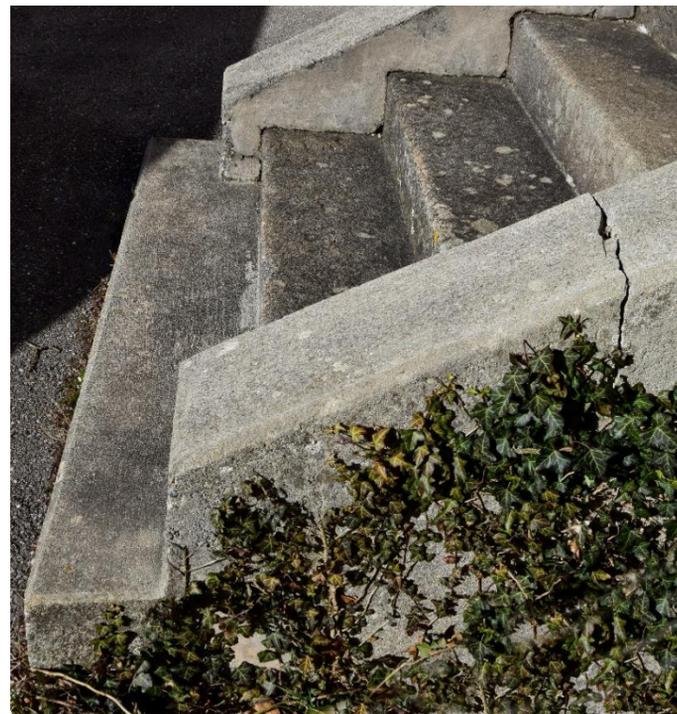
3: Treppen zum Turbinenhaus – Risse ca. 8 mm im Bereich des Wangenprofils.

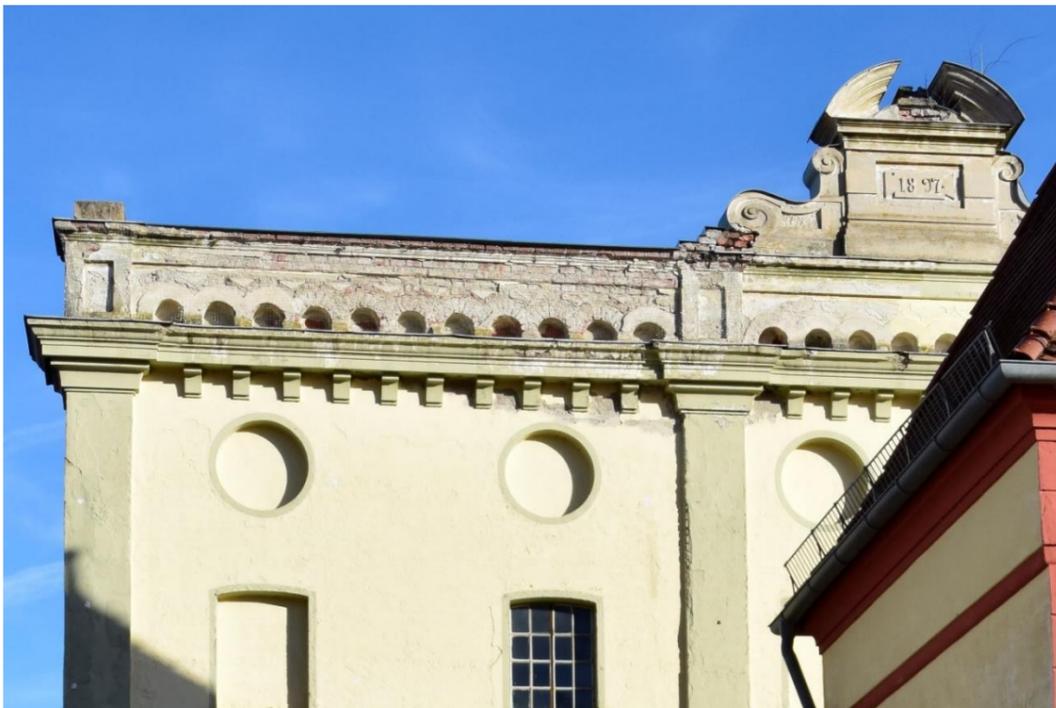
4: Stark ausgewitterter Putz im Bereich der Attika.

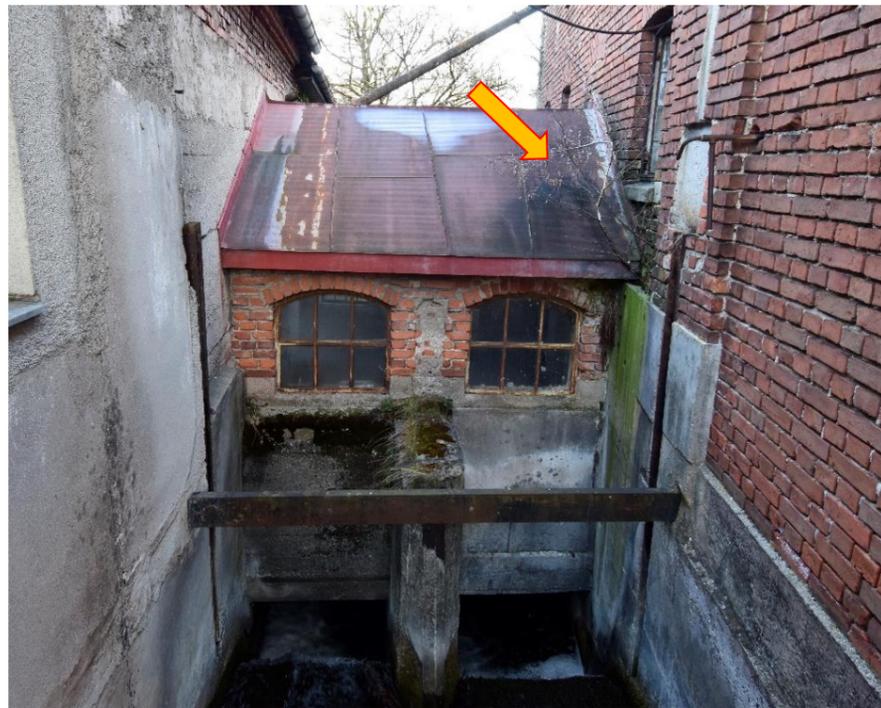
5: Vorbau über dem Mühlkanal, korrodierte Deckung, Moos- und Algenbewuchs, mit Pfeil markierter Baumschößling.

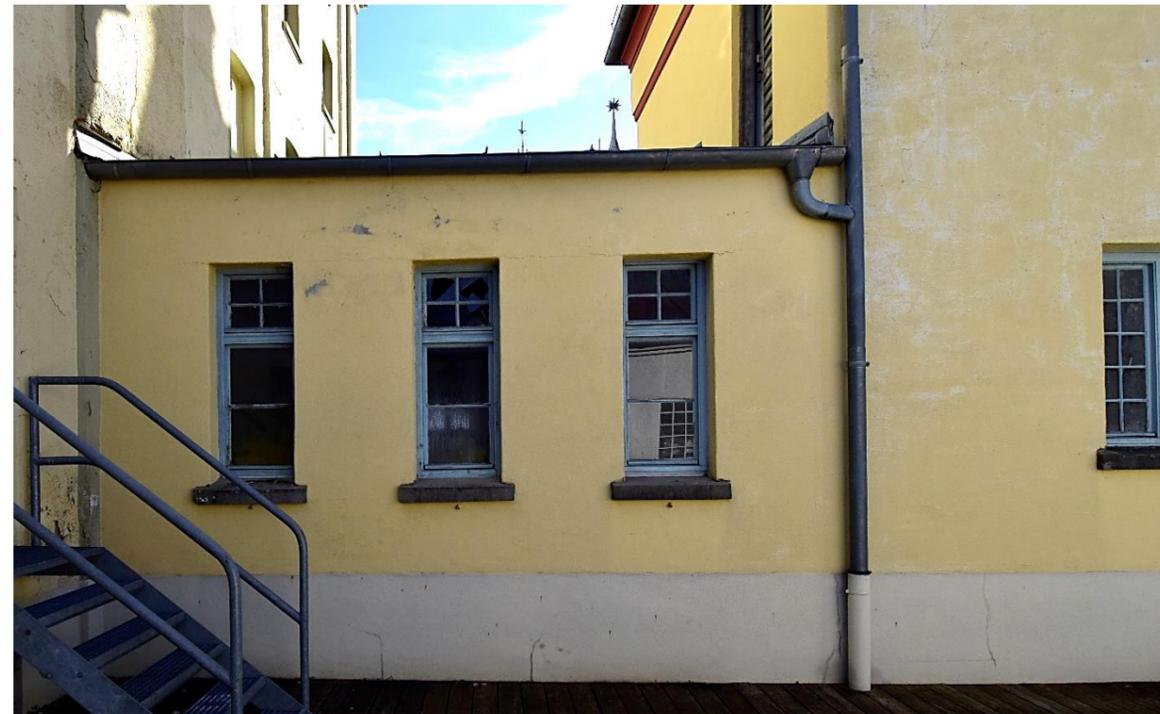
2: An der Westfassade von Turbinenhaus und Hauptbau leichte Putzschäden.

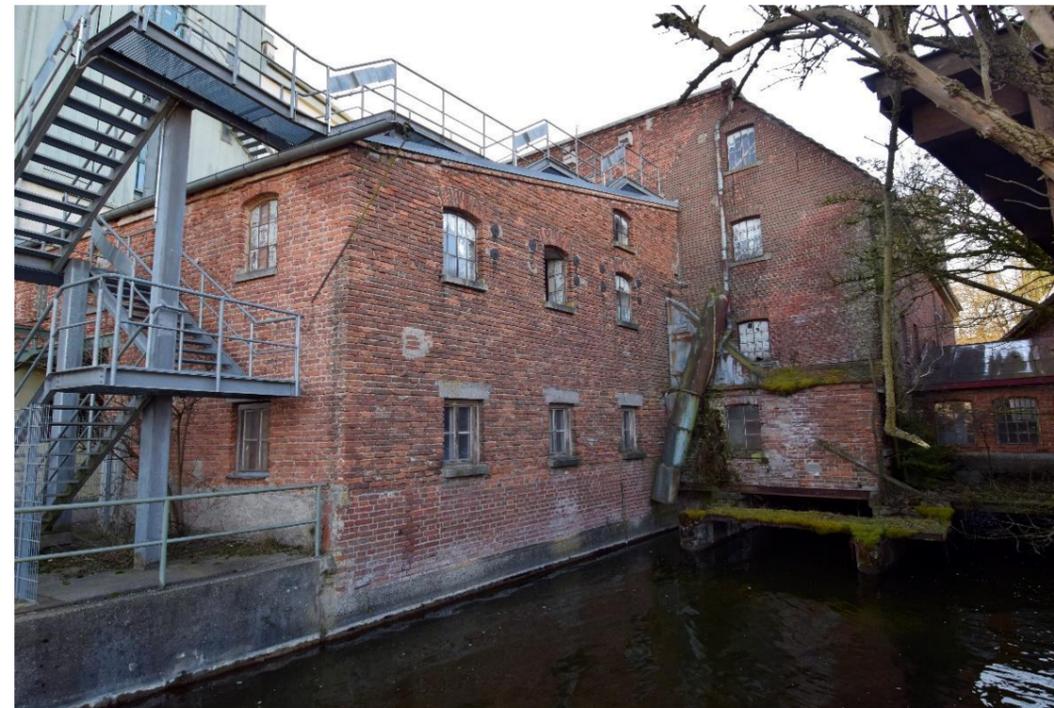
4: Nördlicher Abschnitt der Westfassade – ausgewitterte Fugen und zementhaltiger Putz, Feuchte im Eckbereich des Hauptgebäudes, Moos- und Algenbewuchs im unteren Bereichen.

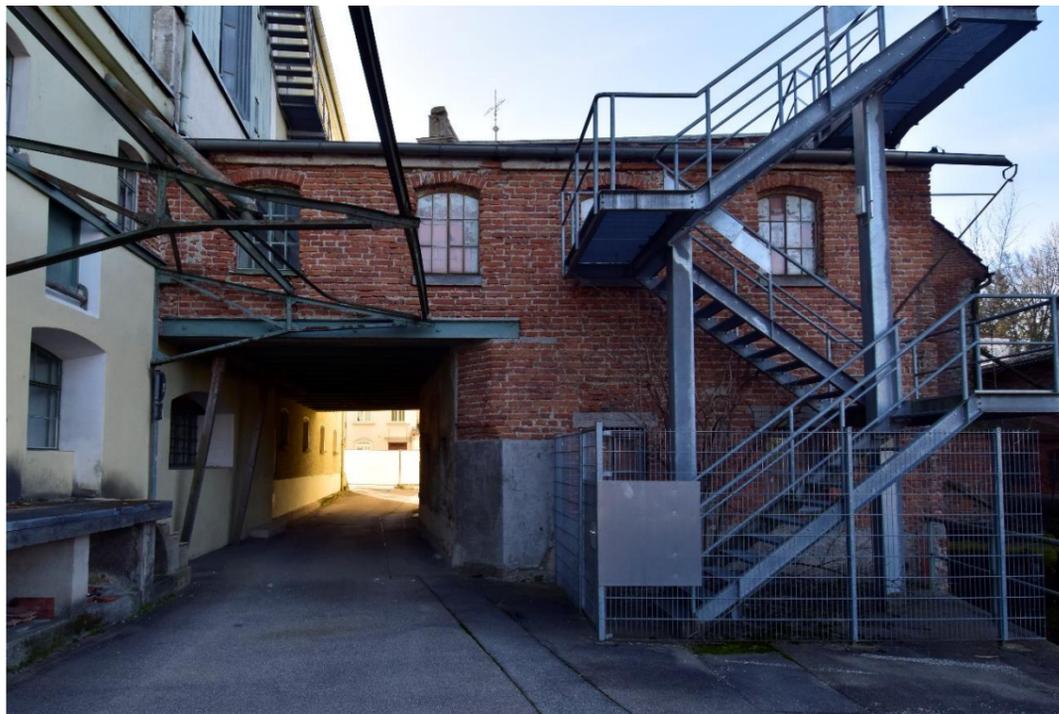
1: Mühlburschenstube, Blick von Norden, leichte Schäden und Fugenauswitterung, Mörtel zementhaltig, im Eckbereich Zementputz.

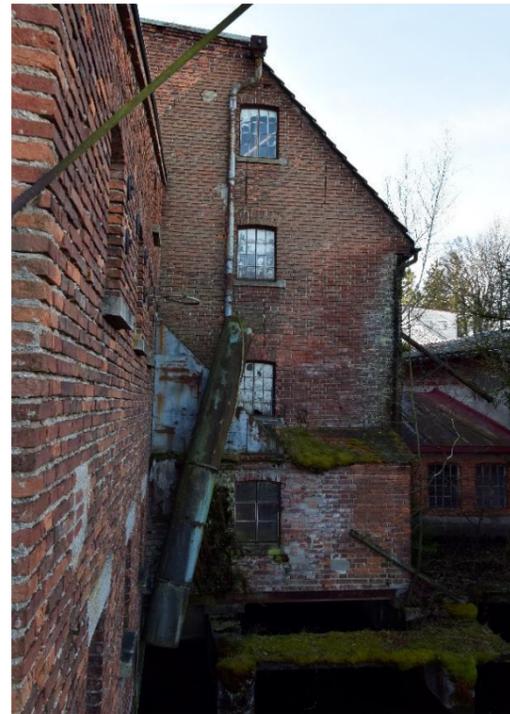
2: Auswitterung der Fugen und Durchfeuchtung im Eckbereich, Ausblühungen, Schäden am Dach, Bewuchs.

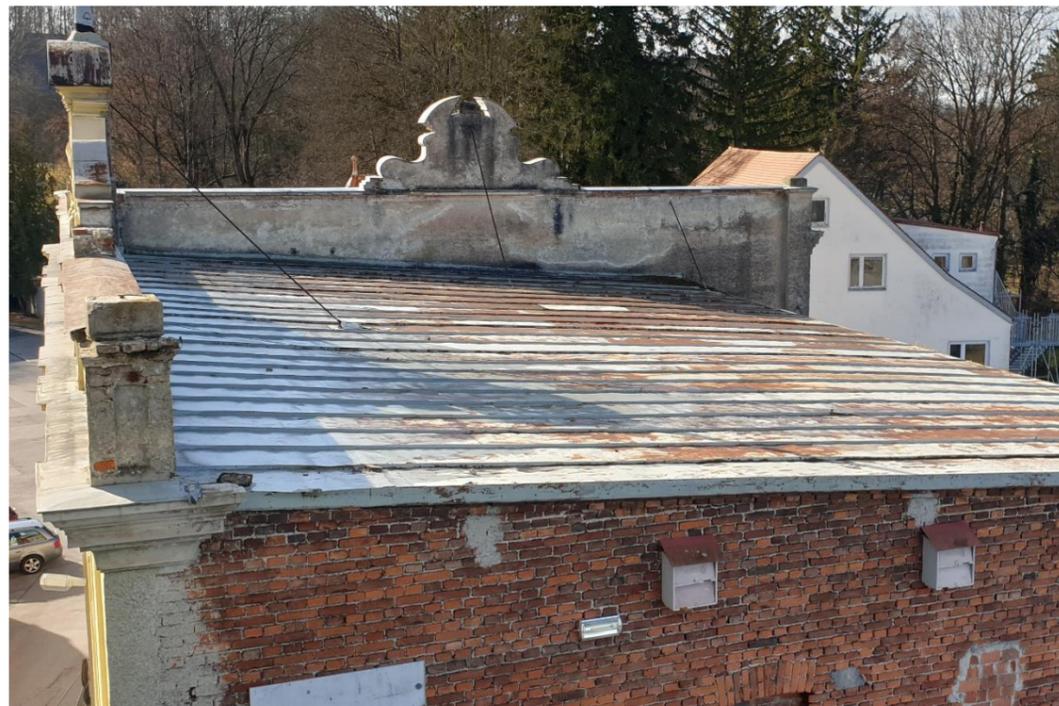
3: Oberflächige Korrosion des Dachbleches, Schäden im Bereich der Attika – Feuchtflecken und Verfärbungen.

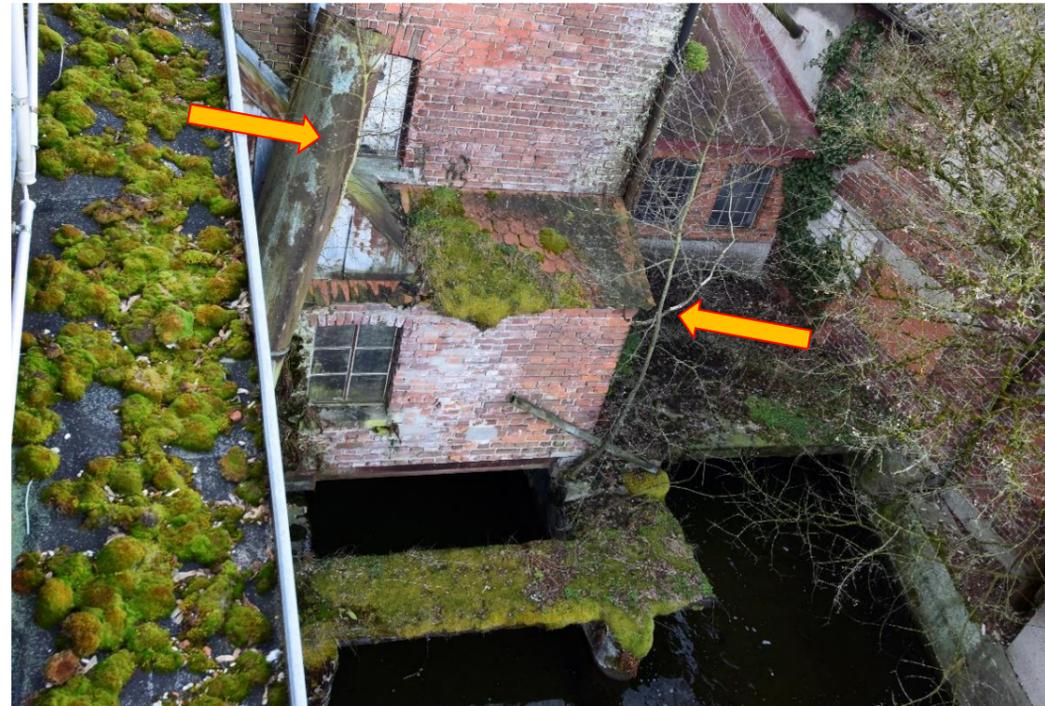
4: Blick vom Dach des nördlichen Gebäudeteil nach Süd-Westen: starker Moos- und Algenbewuchs, junge Birkenbäume (markiert).

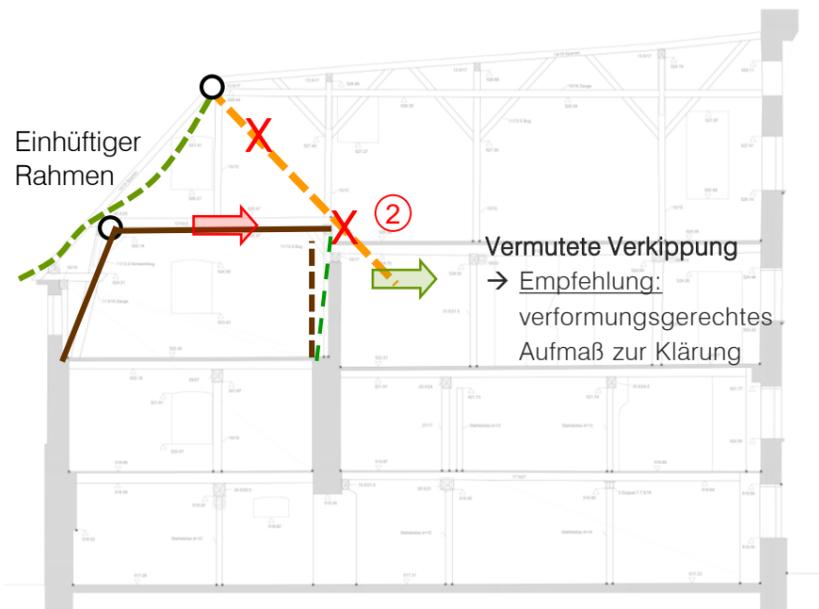
② Gestörte Dach- und Deckenkonstruktion im Rahmen der Erweiterungs-/Umbaumaßnahmen:  
→ Stuhlkonstruktion und östlicher Dachbereich halbseitig durchtrennt.  
→ Tragwirkung als einhüttiger Rahmen.

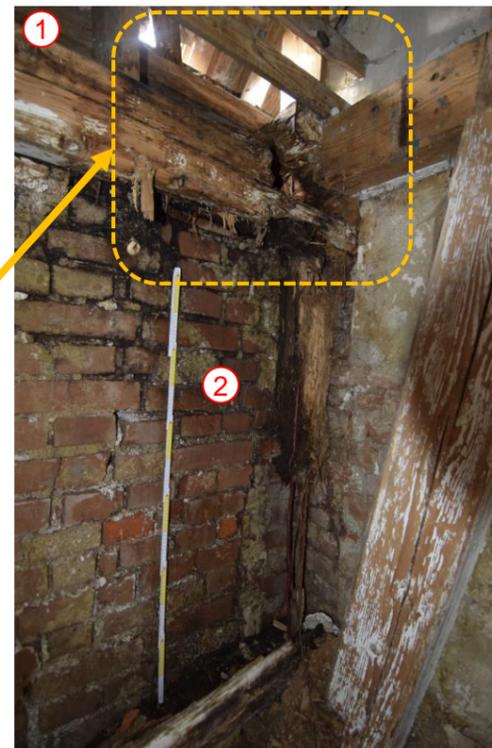
1: 2.OG – Nordwestecke Hauptbau: Stark geschädigter Dachfußpunkt und erheblicher Feuchteintrag im Mauerwerk durch stark geschädigte bzw. offene Dachhaut

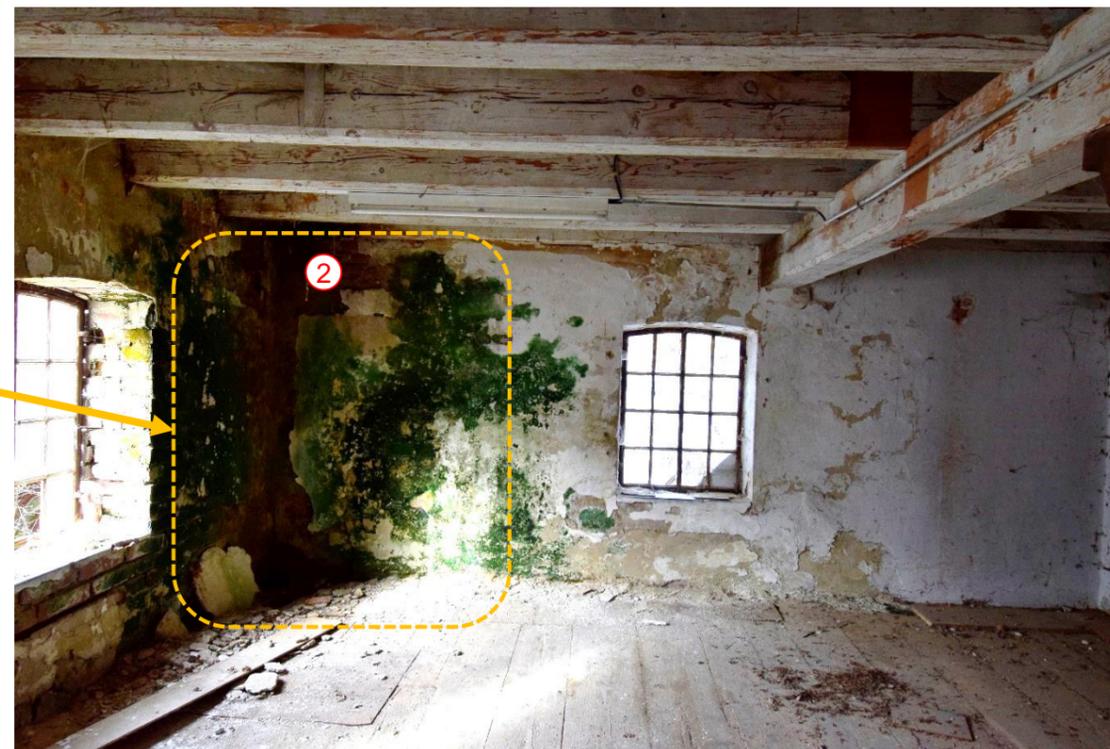
2: 1.OG – Nordwestecke Hauptbau: Starker Feuchteintrag über die gesamte Wand mit deutlich ausgeprägtem Bewuchs.
