50. öffentliche und nichtöffentliche  
Sitzung des Haupt- und  
Finanzausschusses

06.02.2024

Als Vorbereitung für weitere Entscheidungen zum Umgang mit dem historischen Bauwerk wurde das Büro Kayser+Böttges | Barthel+Maus, Ingenieure und Architekten GmbH, München, mit der Erstellung eines statisch-konstruktiven Gutachtens und einer Zustandsuntersuchung beauftragt. Als Grundlage wurde ein nicht verformungsgerechtes Aufmaß des Objektes des Ingenieurbüros Dipl.-Ing. G. Rossipal übergeben und teilweise ergänzt. Bei der Begehung wurden Schäden aufgenommen, Schadensursachen untersucht und daraus mögliche Instandsetzungsmaßnahmen entwickelt.

## 2 Schäden

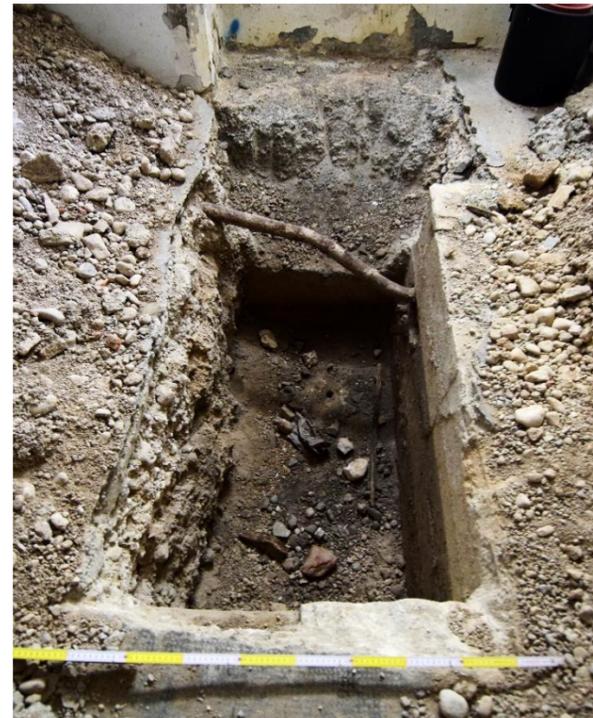
1: Blick Richtung Osten auf den Schurf S1: Schurf an der östlicher Außenmauer des Hauptbaukörpers. Im Süden und Norden Betonmauer, im Osten das Fundament der Außenmauer.

In den dokumentierten Schürfen S1 und S2 wurden keinerlei Anzeichen einer Sperrschicht gegen aufsteigende Feuchtigkeit vorgefunden.

- Die beiden offenen Schürfen (S1 und S2) im EG sollten gesichert werden.
- Schutz des Bauwerks vor starkem Feuchteintrag, Verschluss der Fehlstellen in der Dachhaut und an den Fenstern.
- Aufgrund der bestehenden Eingriffe in das Tragwerk (fehlende Kopfbänder etc.) sollten in den Geschossen keine Lasten eingebracht werden (Lager o.Ä.). Zu Untersuchungszwecken oder Sicherungsmaßnahmen können die einzelnen Geschosse betreten werden.
- Sicherung eingestürzter Bereiche im EG, Deckenbalken, Dachfußpunkte
- Rissmonitoring
- Erstellung eines verformungsgetreuen Aufmaßes zur weiteren Klärung der Schadensprozesse (Schiefstellungen, Durchbiegungen, usw.)

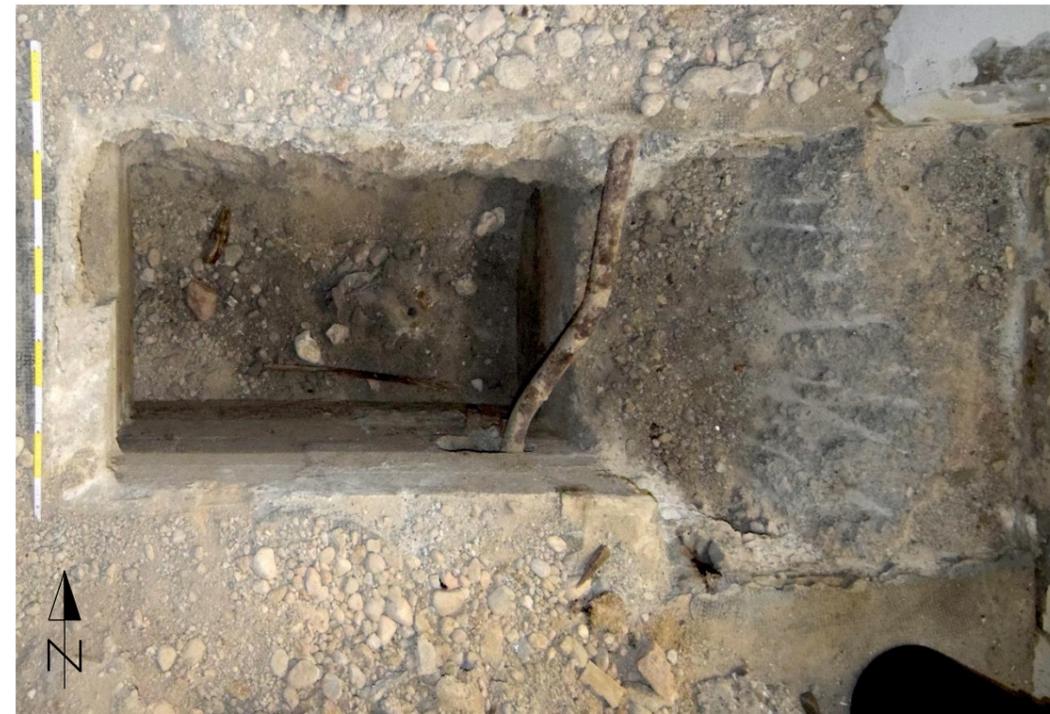
2: Blick von oben in den Schurf S1: Rohr verläuft parallel zur östlichen Außenmauer; im westlichem Bereich wurde das Niveau des ungestörten Bodens nicht erreicht. Als Füllung wurde kiesige Erde/Lehm/Sand verwendet. Östlich des Rohrs das Fundament der Außenmauer.

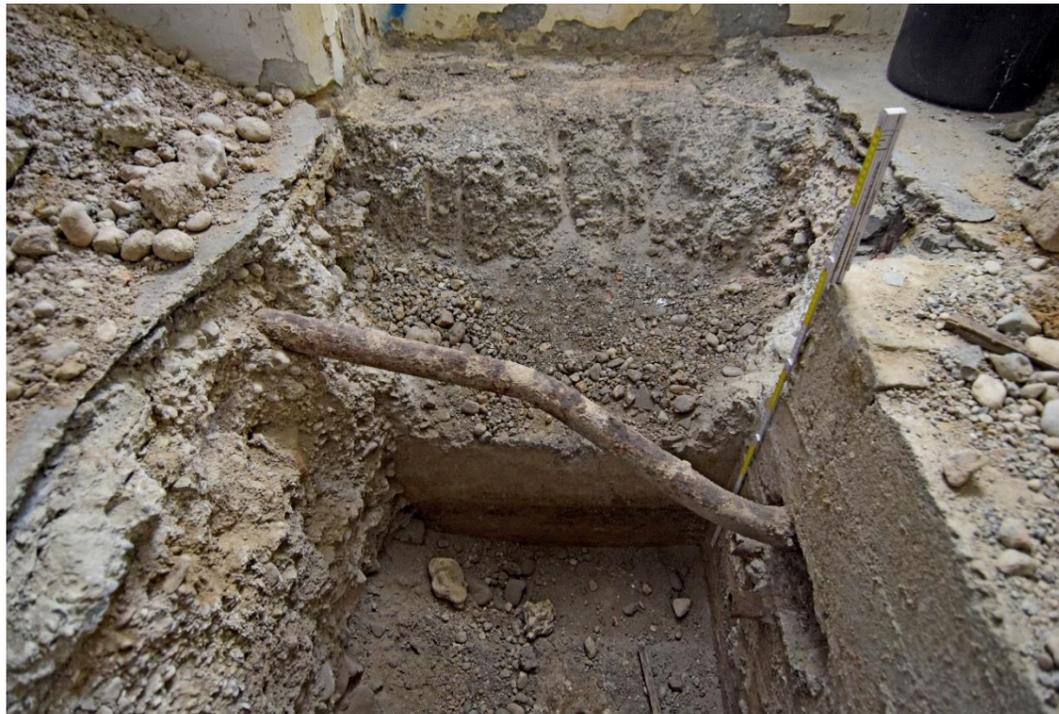
1: Blick Richtung Osten in den Schurf S1. Dahinter das Fundament der Außenmauer (teilweise abgebrochen), rechter Hand läuft die Betonmauer unter das Niveau des Zementbodens.

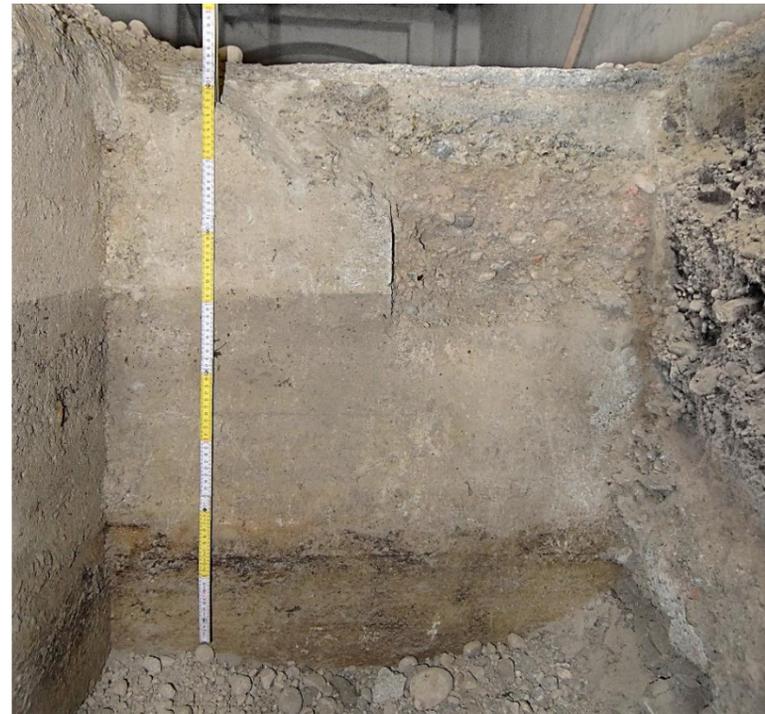
2: Blick auf die westliche Seite des Schurfs S1. Sichtbar ist eine Abstufung mit einer Höhe von 42 cm.

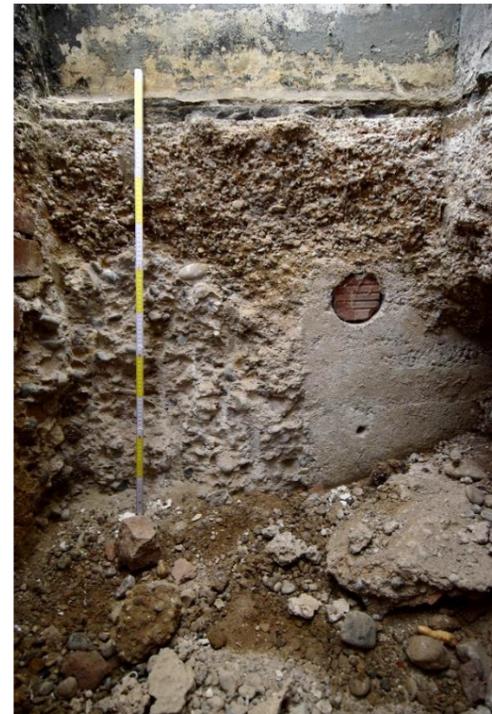
1: Blick auf die südliche Seite des Schurfs S2. Fundamentmauer als Betonkörper mit verschlossener runder Öffnung.

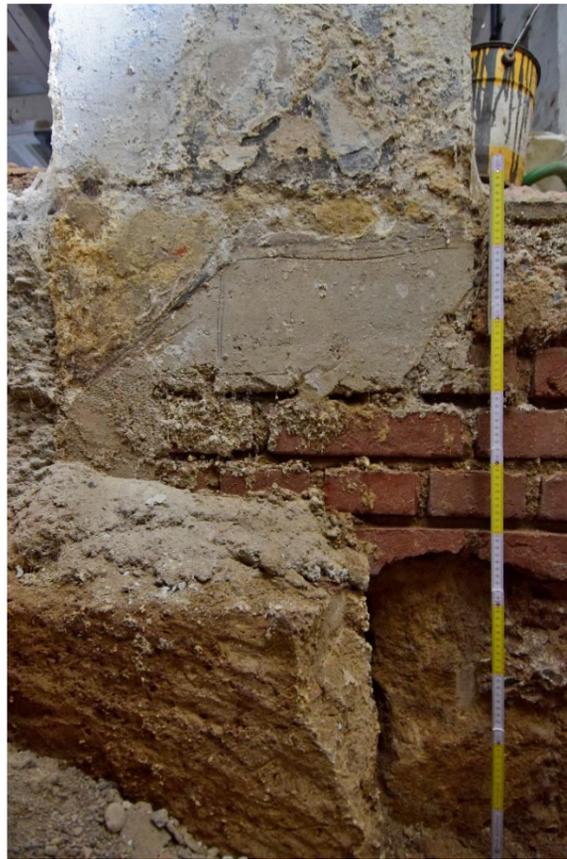
1: Blick auf die Ostseite des Schurfes S2: Fundament des Pfeilers mit Ziegeln und Sandsteinen.

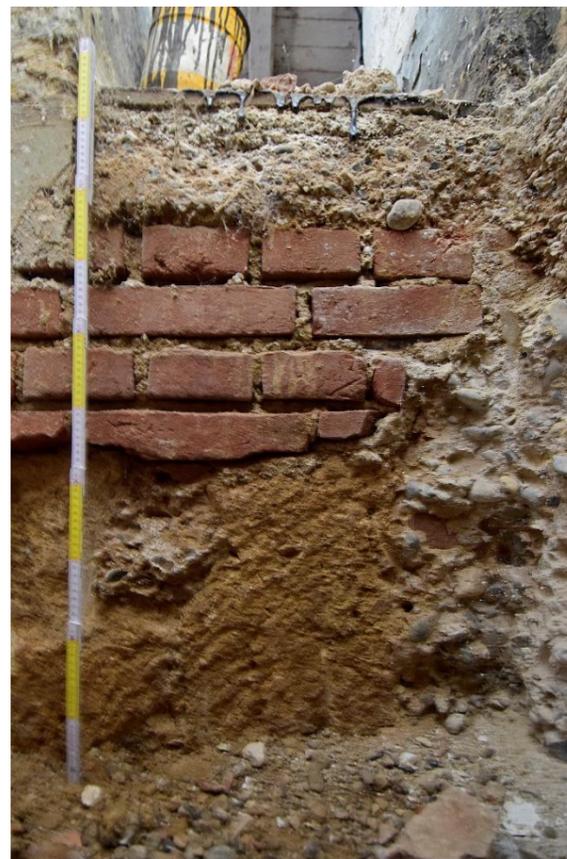
2: Detailaufnahme des Pfeilerfundaments: vier Schichten Ziegel auf darunterliegenden Werksteine. Die Stärke des Bodenplatte beträgt ca. 18 cm.

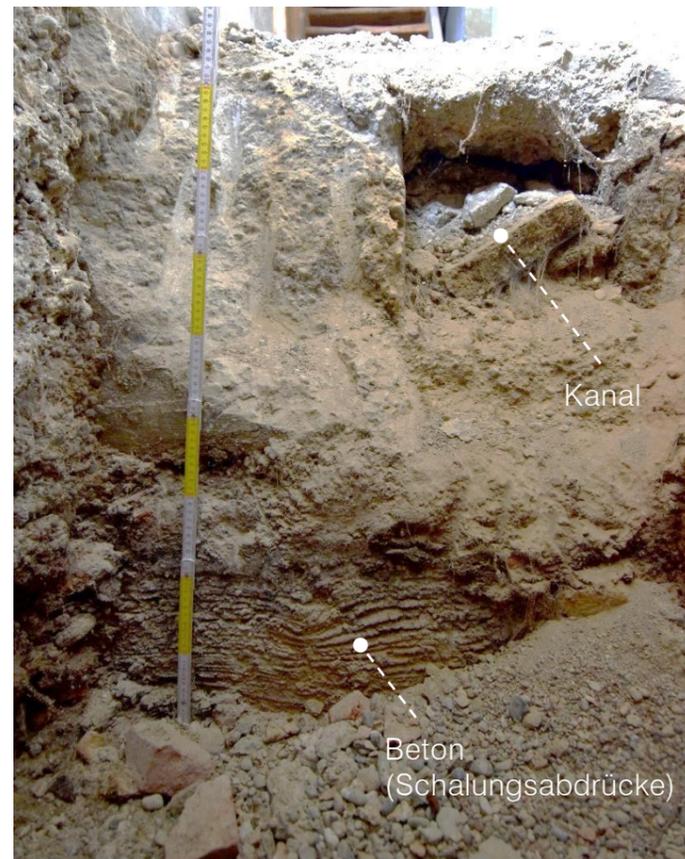
3: Die Bodenplatte liegt auf einer Betonschicht von min 90 cm Stärke; der Beton hat einen Hohlraum (Kanal ?), ca. 30 x 30 cm mit Schütt verfüllt.

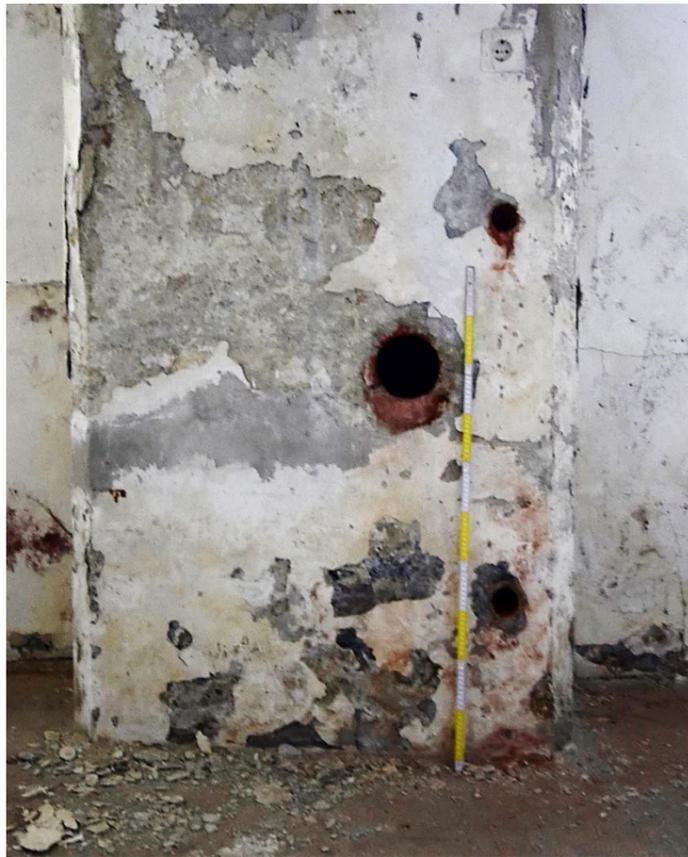
1: Hauptbau, Kernbohrung  $\varnothing$  14cm in Ostmauer, Baumaterial Ziegel.

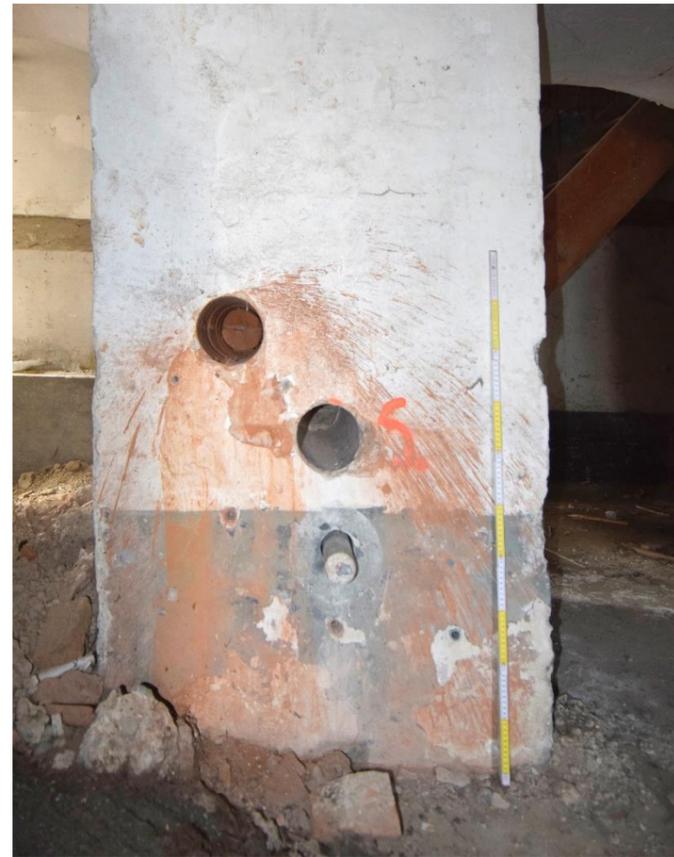
2: Hauptbau, Kernbohrungen im Pfeiler Mittellängswand, im unteren Bereich Beton (Kernbohrungen  $\varnothing$  8cm und  $\varnothing$  14cm), oberhalb folgend Ziegel ( $\varnothing$  14cm).

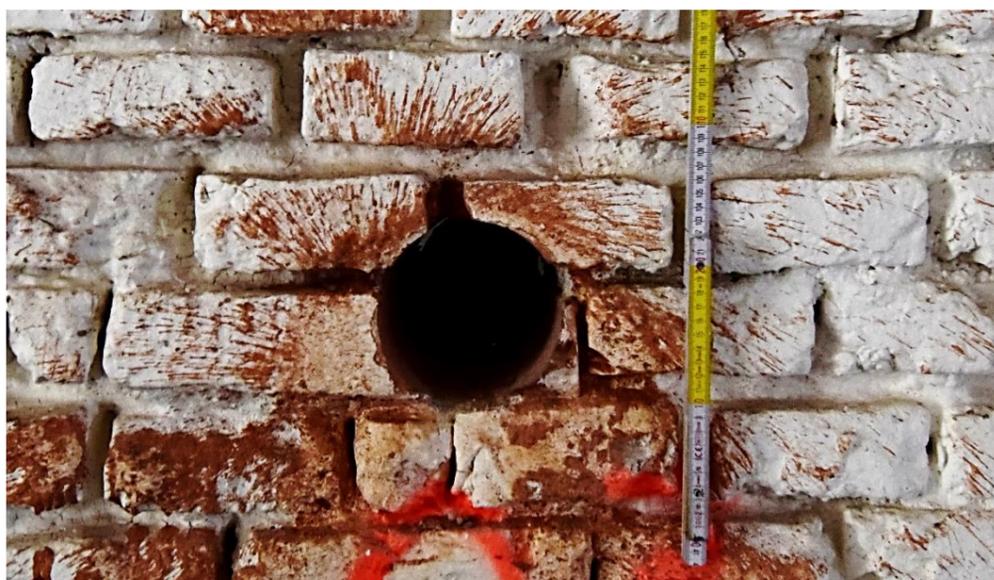
3: Hauptgebäude, Nordseite, Kernbohrung ( $\varnothing$  14cm), homogene Ziegelwand.

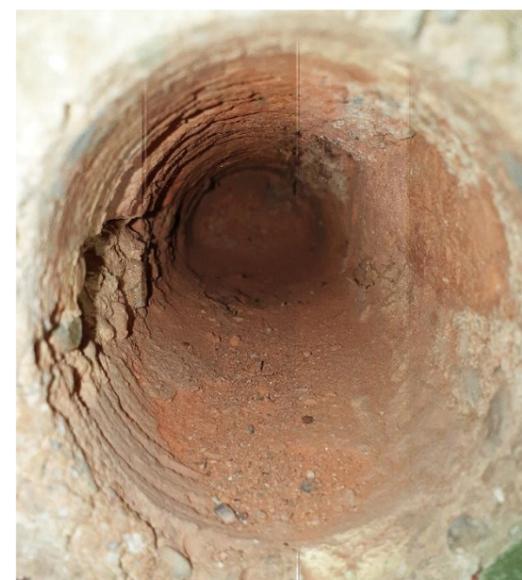
4: Kernbohrung ( $\varnothing$  14cm) in der Außenmauer des Nebengebäudes (eh. Mühlburschenstube). Baumaterial Ziegel.

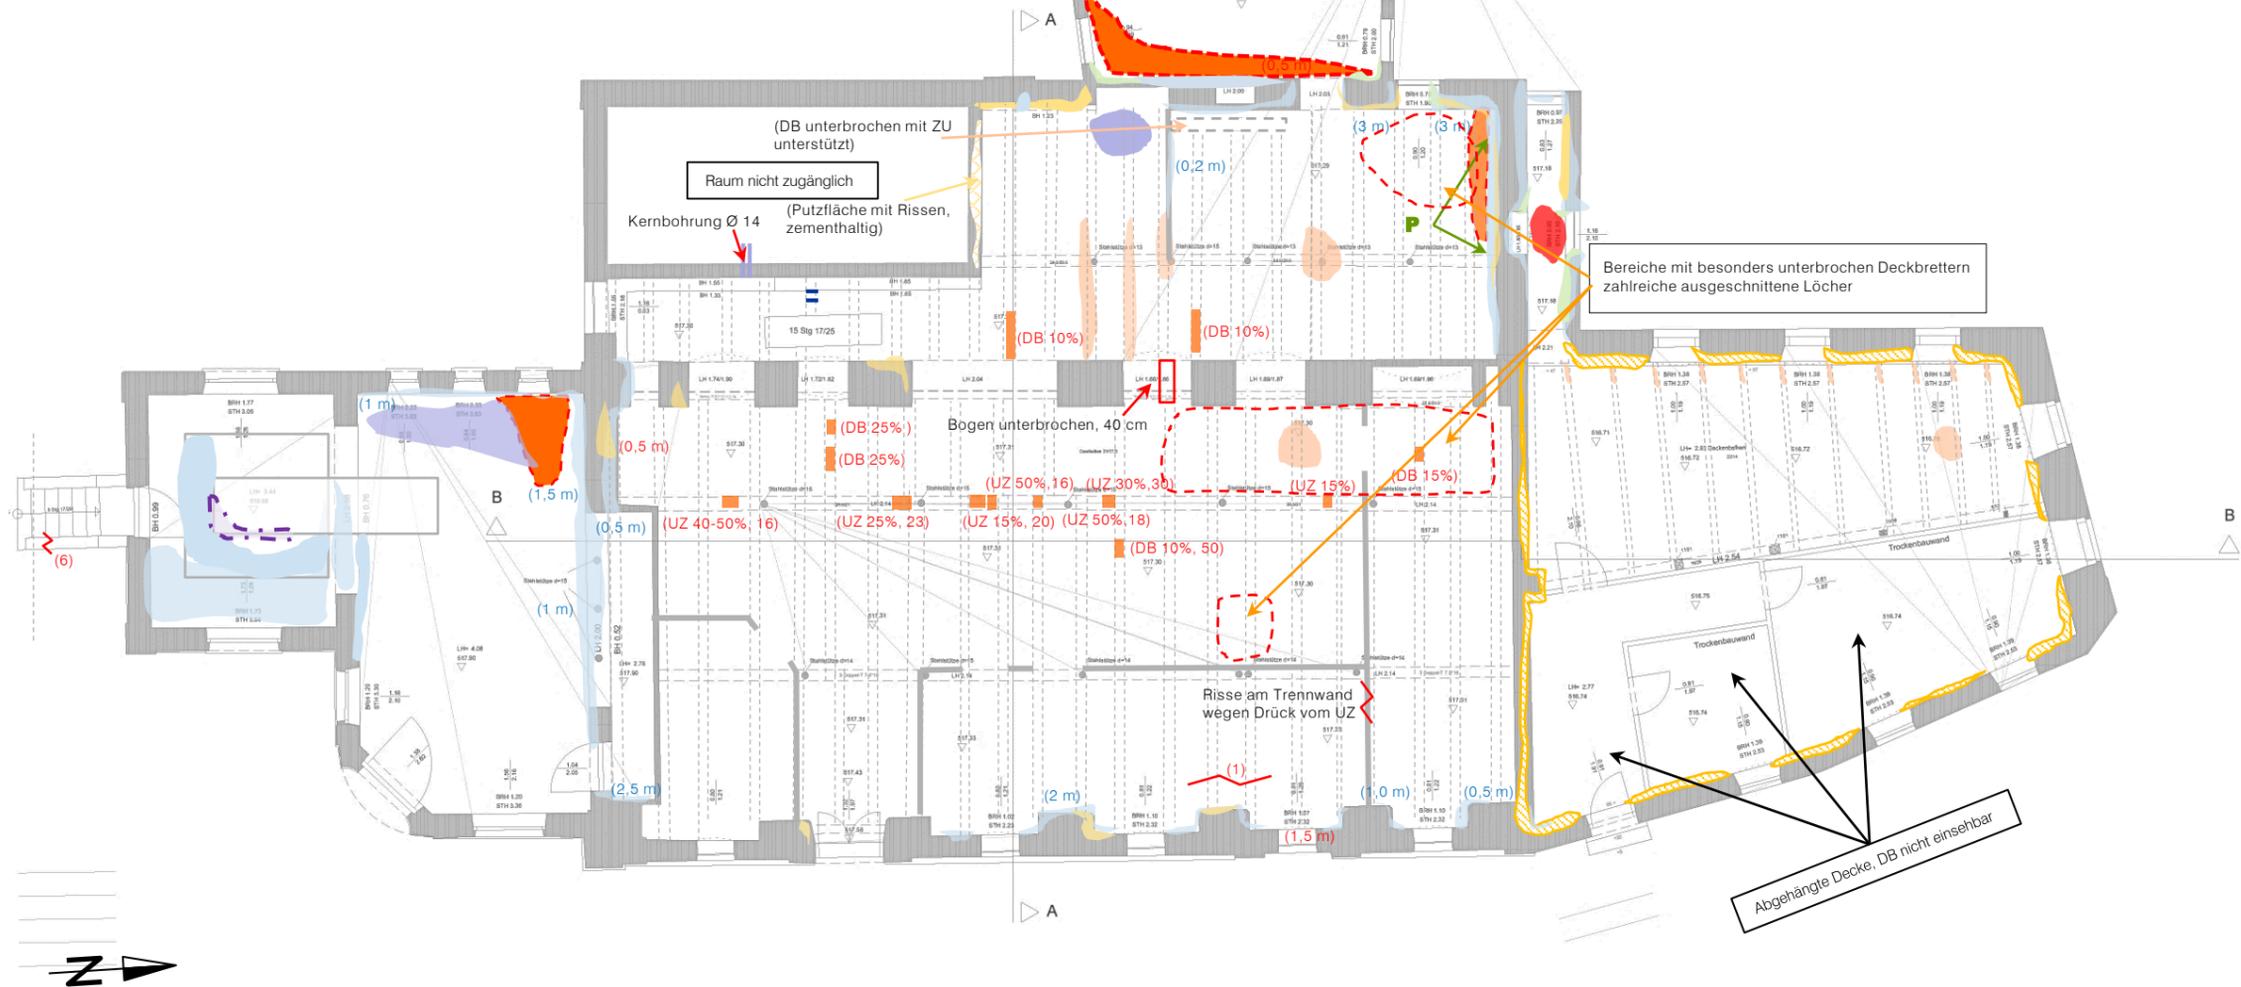
- Stark von Feuchte geschädigtes Mauerwerk im westlichen Bereich mit Putzabplatzungen, Feuchtflecken und ausgewitterten Fugen
- Decke an westlichen Wänden stark geschädigt, teilweise eingestürzt, im NW Ecke Pilzbefall
- Decke mehrmals umgestaltet, Deckbretter in vielen Orten ausgeschnitten (technische Öffnungen) und Verfärbungen (Feuchte/Chemikalien/Öle(?))
- Im Turbinenhaus - (Südteil) durch Feuchte gewölbtes Estrichboden; (Nordteil) Decke teilweise eingestürzt

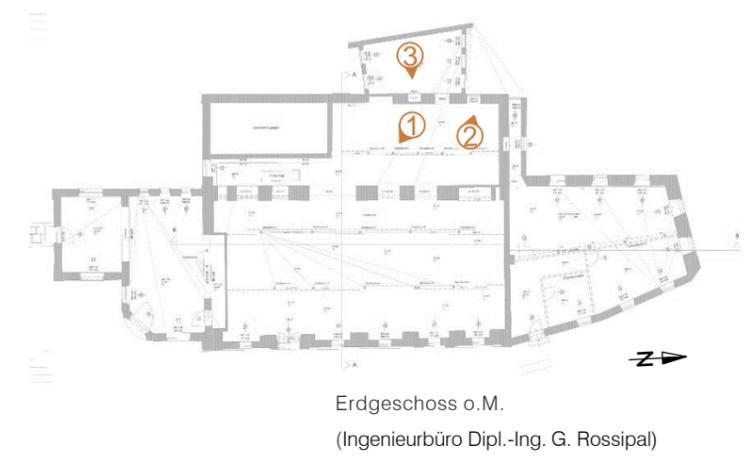
3: Westliche Anbau über dem Mühlbach, Blickrichtung Osten – Putz- und Farbabplatzungen, durchfeuchtete und eingestürzte Decke, Algenbewuchs in der Ecke und Oberbereich.

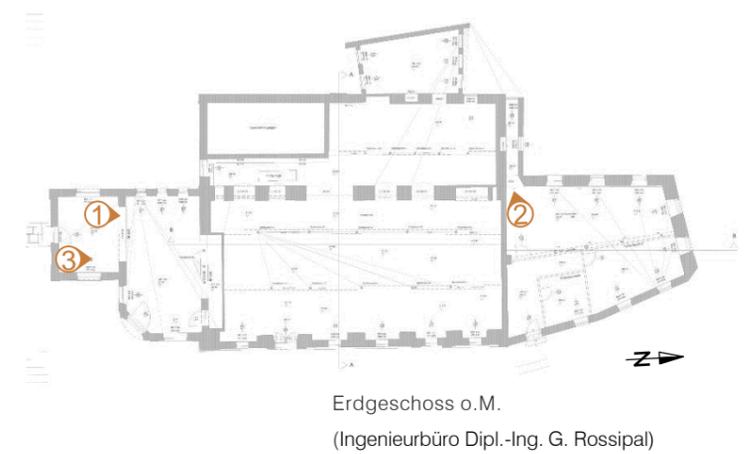
3: Turbinenbau, südlicher Teil, Blick nach Norden, durchfeuchteter und aufgewölbte Bodenbelag; verrostete untere Eisenbauteile der Turbinen.

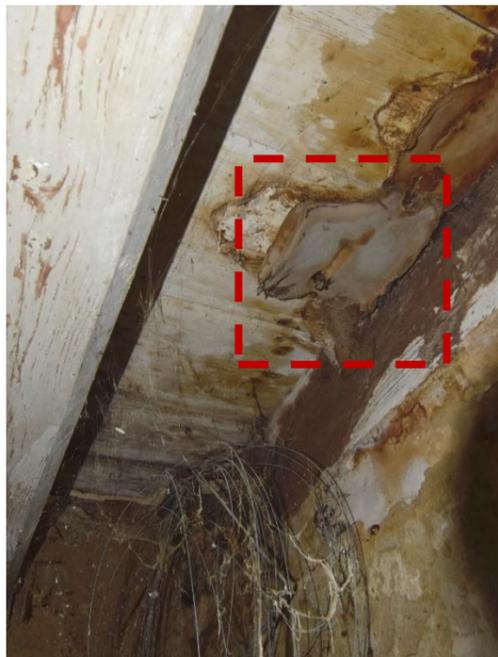
3: Nordwestecke Hauptgebäude, durchfeuchte Decke mit Pilzbefall.

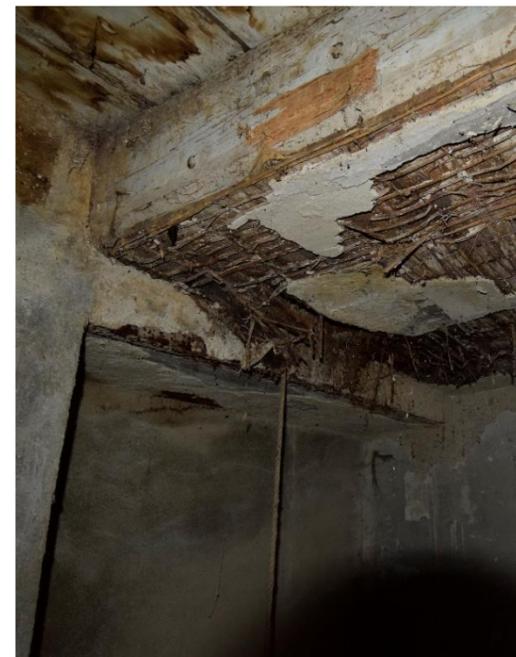
4: An der Westwand des Hauptgebäudes, Verlust von Putzoberflächen im Deckenbereich.

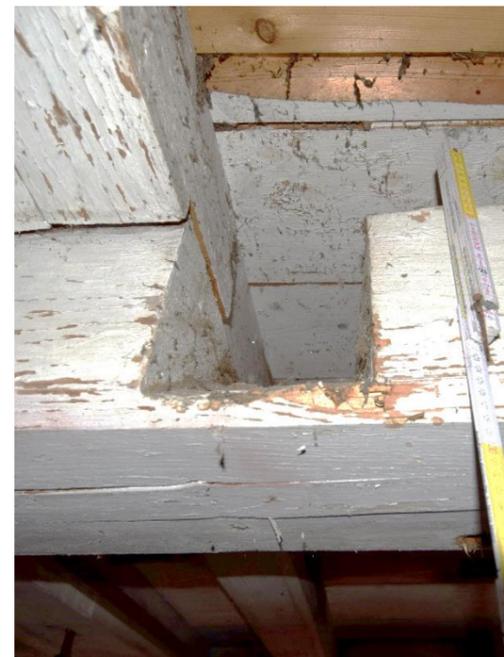
5: Unterzug im Hauptraum, Blick nach Westen, Querschnittsverlust von über 50%, auf ca. 20 cm Länge.

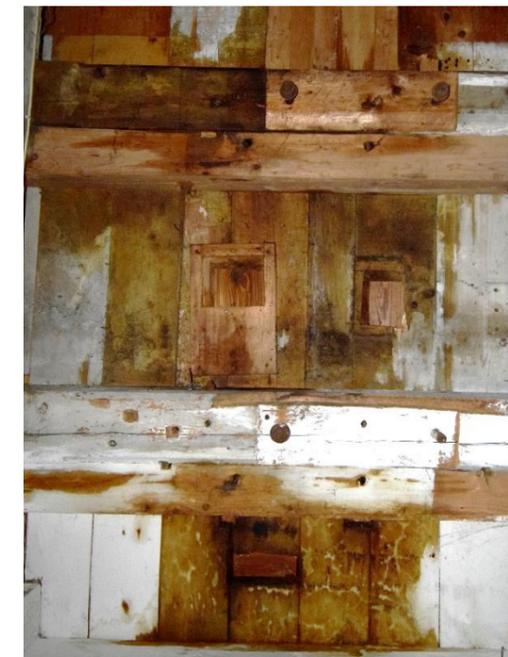
6: Ansicht des Deckbereiches im Nordwestecke des Hauptgebäudes, Ausschnitte der Deckbretter, Verfärbungen und Anlaschungen der Deckbalken.

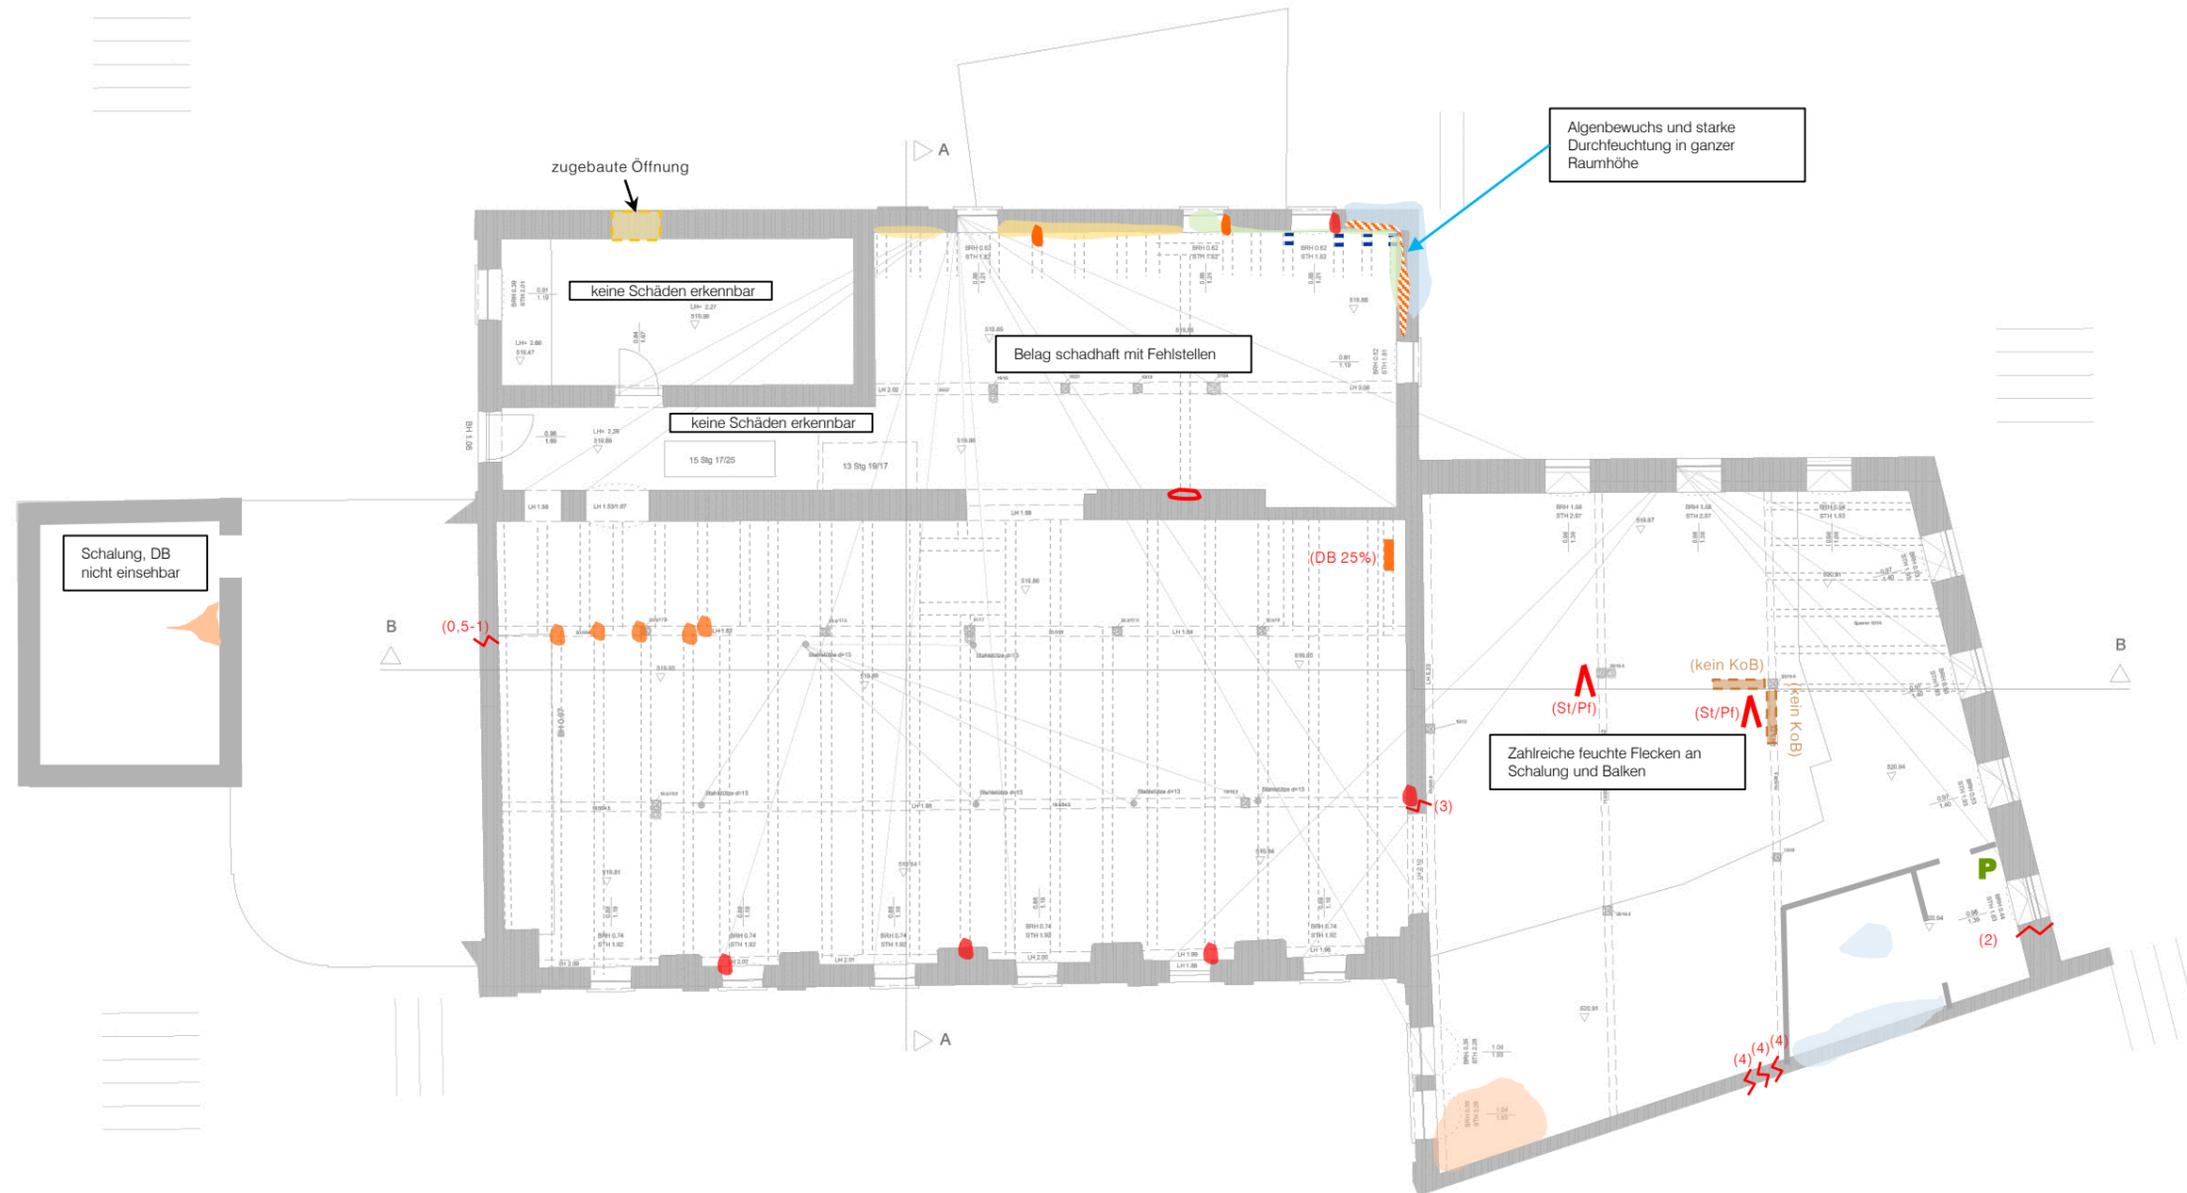
- Stark von Feuchte geschädigtes Mauerwerk mit geschädigten Ziegeln, Putzabplatzungen, Feuchtflecken und Bewuchs an der Westwand und Nordwestecke des Hauptgebäudes
- Bodendielen stellenweise morsch (Westteil des Gebäudes)
- Feuchte auch im Nordteil des Gebäudes, Schäden vor allem im Deckbereich

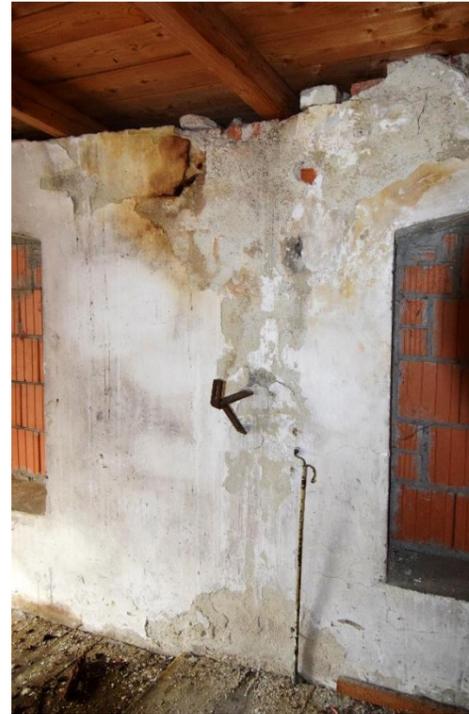
2: Bereich Müllerburschenstube, Blick auf Nordwand – Wasserschaden im Innenbereich.

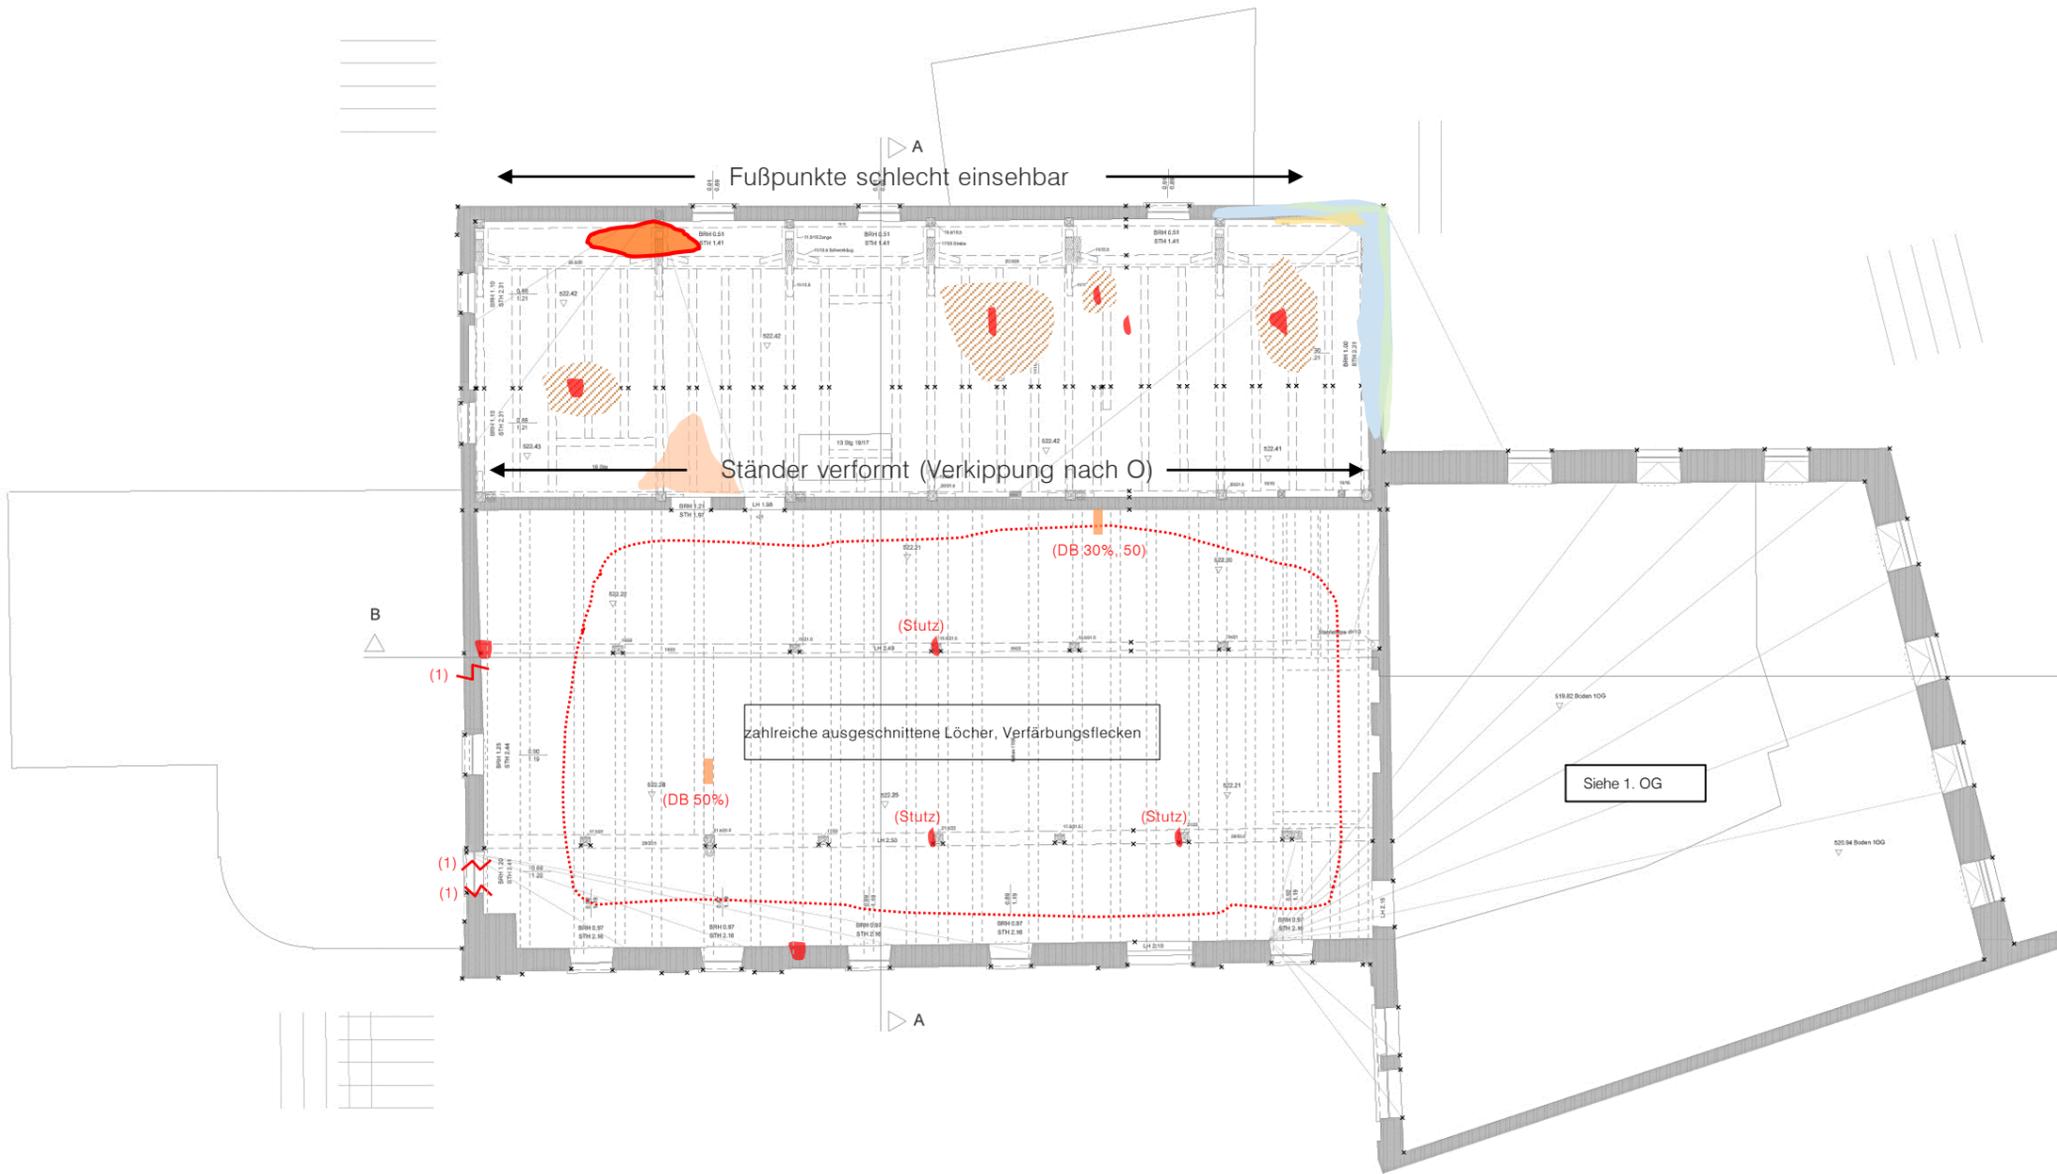
- Stark von Feuchte geschädigtes Mauerwerk mit geschädigten Ziegeln, Putzabplatzungen, Feuchtflecken und Bewuchs an der Nordwestecke des Hauptgebäudes
- Bodendielen stellenweise morsch und mit Ausbrüchen im Westteil des Gebäudes.
- Zahlreiche Verfärbungen und ausgeschnittene Löcher in der Decke des Hauptgebäudes.

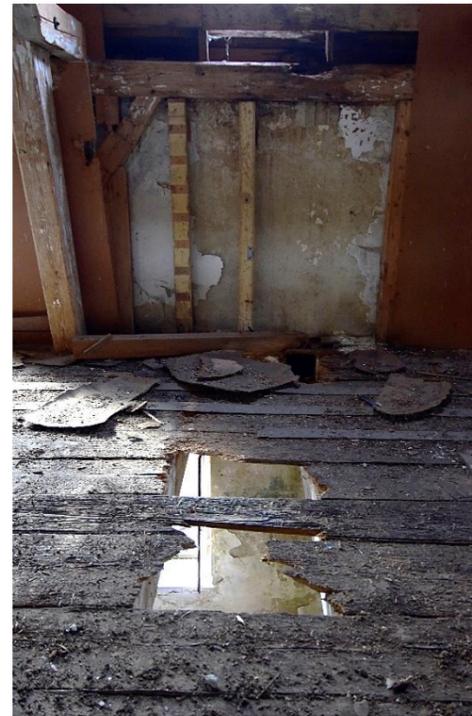
2: Blick nach Westen, morsche Deckbretter mit lokalem Ausbruch.

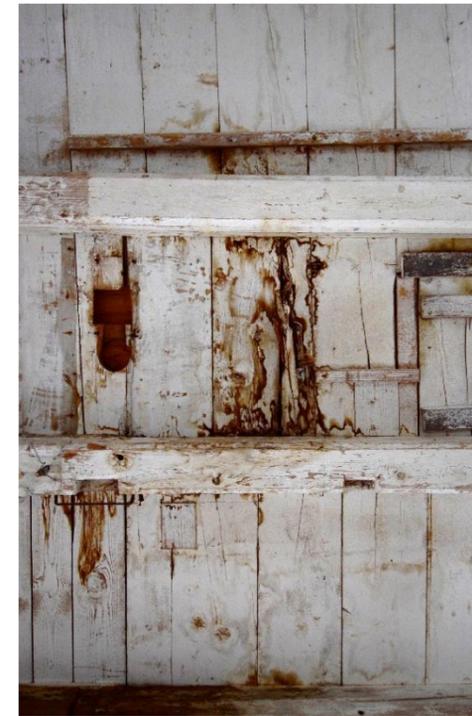
3: Westlicher Teil des Hauptraumes, Verfärbungen im Deckenbereich.

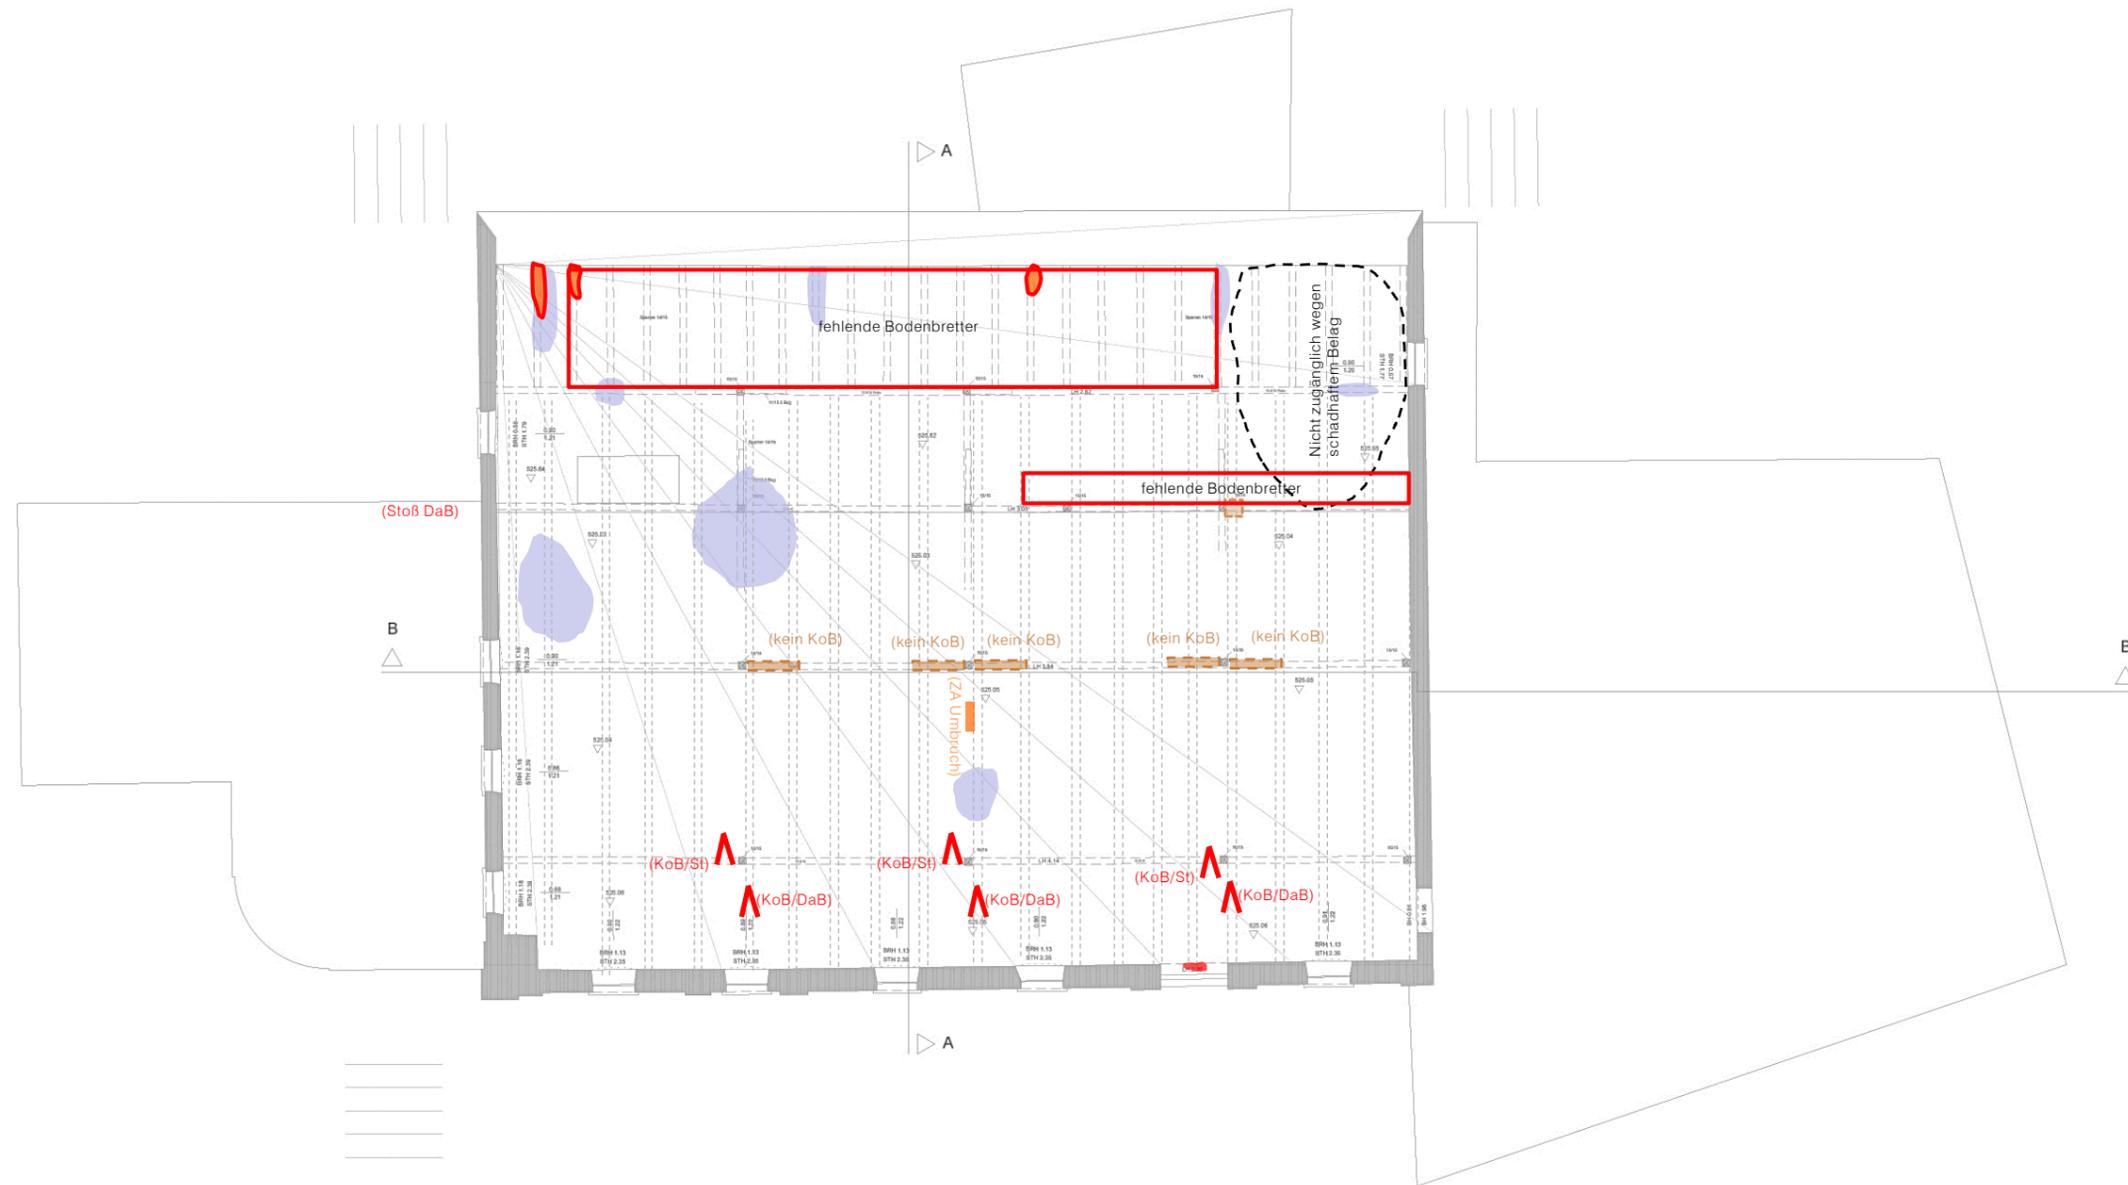
2. Obergeschoss o.M.  
(Ingenieurbüro Dipl.-Ing. G. Rossipal)

- Schäden im westlichen Bereich: Feuchte der Holzbalken und fehlende Bodenbretter
- Feuchtflecken im Bereich des Dachhauts
