50. öffentliche und nichtöffentliche  
Sitzung des Haupt- und  
Finanzausschusses

06.02.2024

Als Vorbereitung für weitere Entscheidungen zum Umgang mit dem historischen Bauwerk wurde das Büro Kayser+Böttges | Barthel+Maus, Ingenieure und Architekten GmbH, München, mit der Erstellung eines statisch-konstruktiven Gutachtens und einer Zustandsuntersuchung beauftragt. Als Grundlage wurde ein nicht verformungsgerechtes Aufmaß des Objektes des Ingenieurbüros Dipl.-Ing. G. Rossipal übergeben und teilweise ergänzt. Bei der Begehung wurden Schäden aufgenommen, Schadensursachen untersucht und daraus mögliche Instandsetzungsmaßnahmen entwickelt.

## 2 Schäden

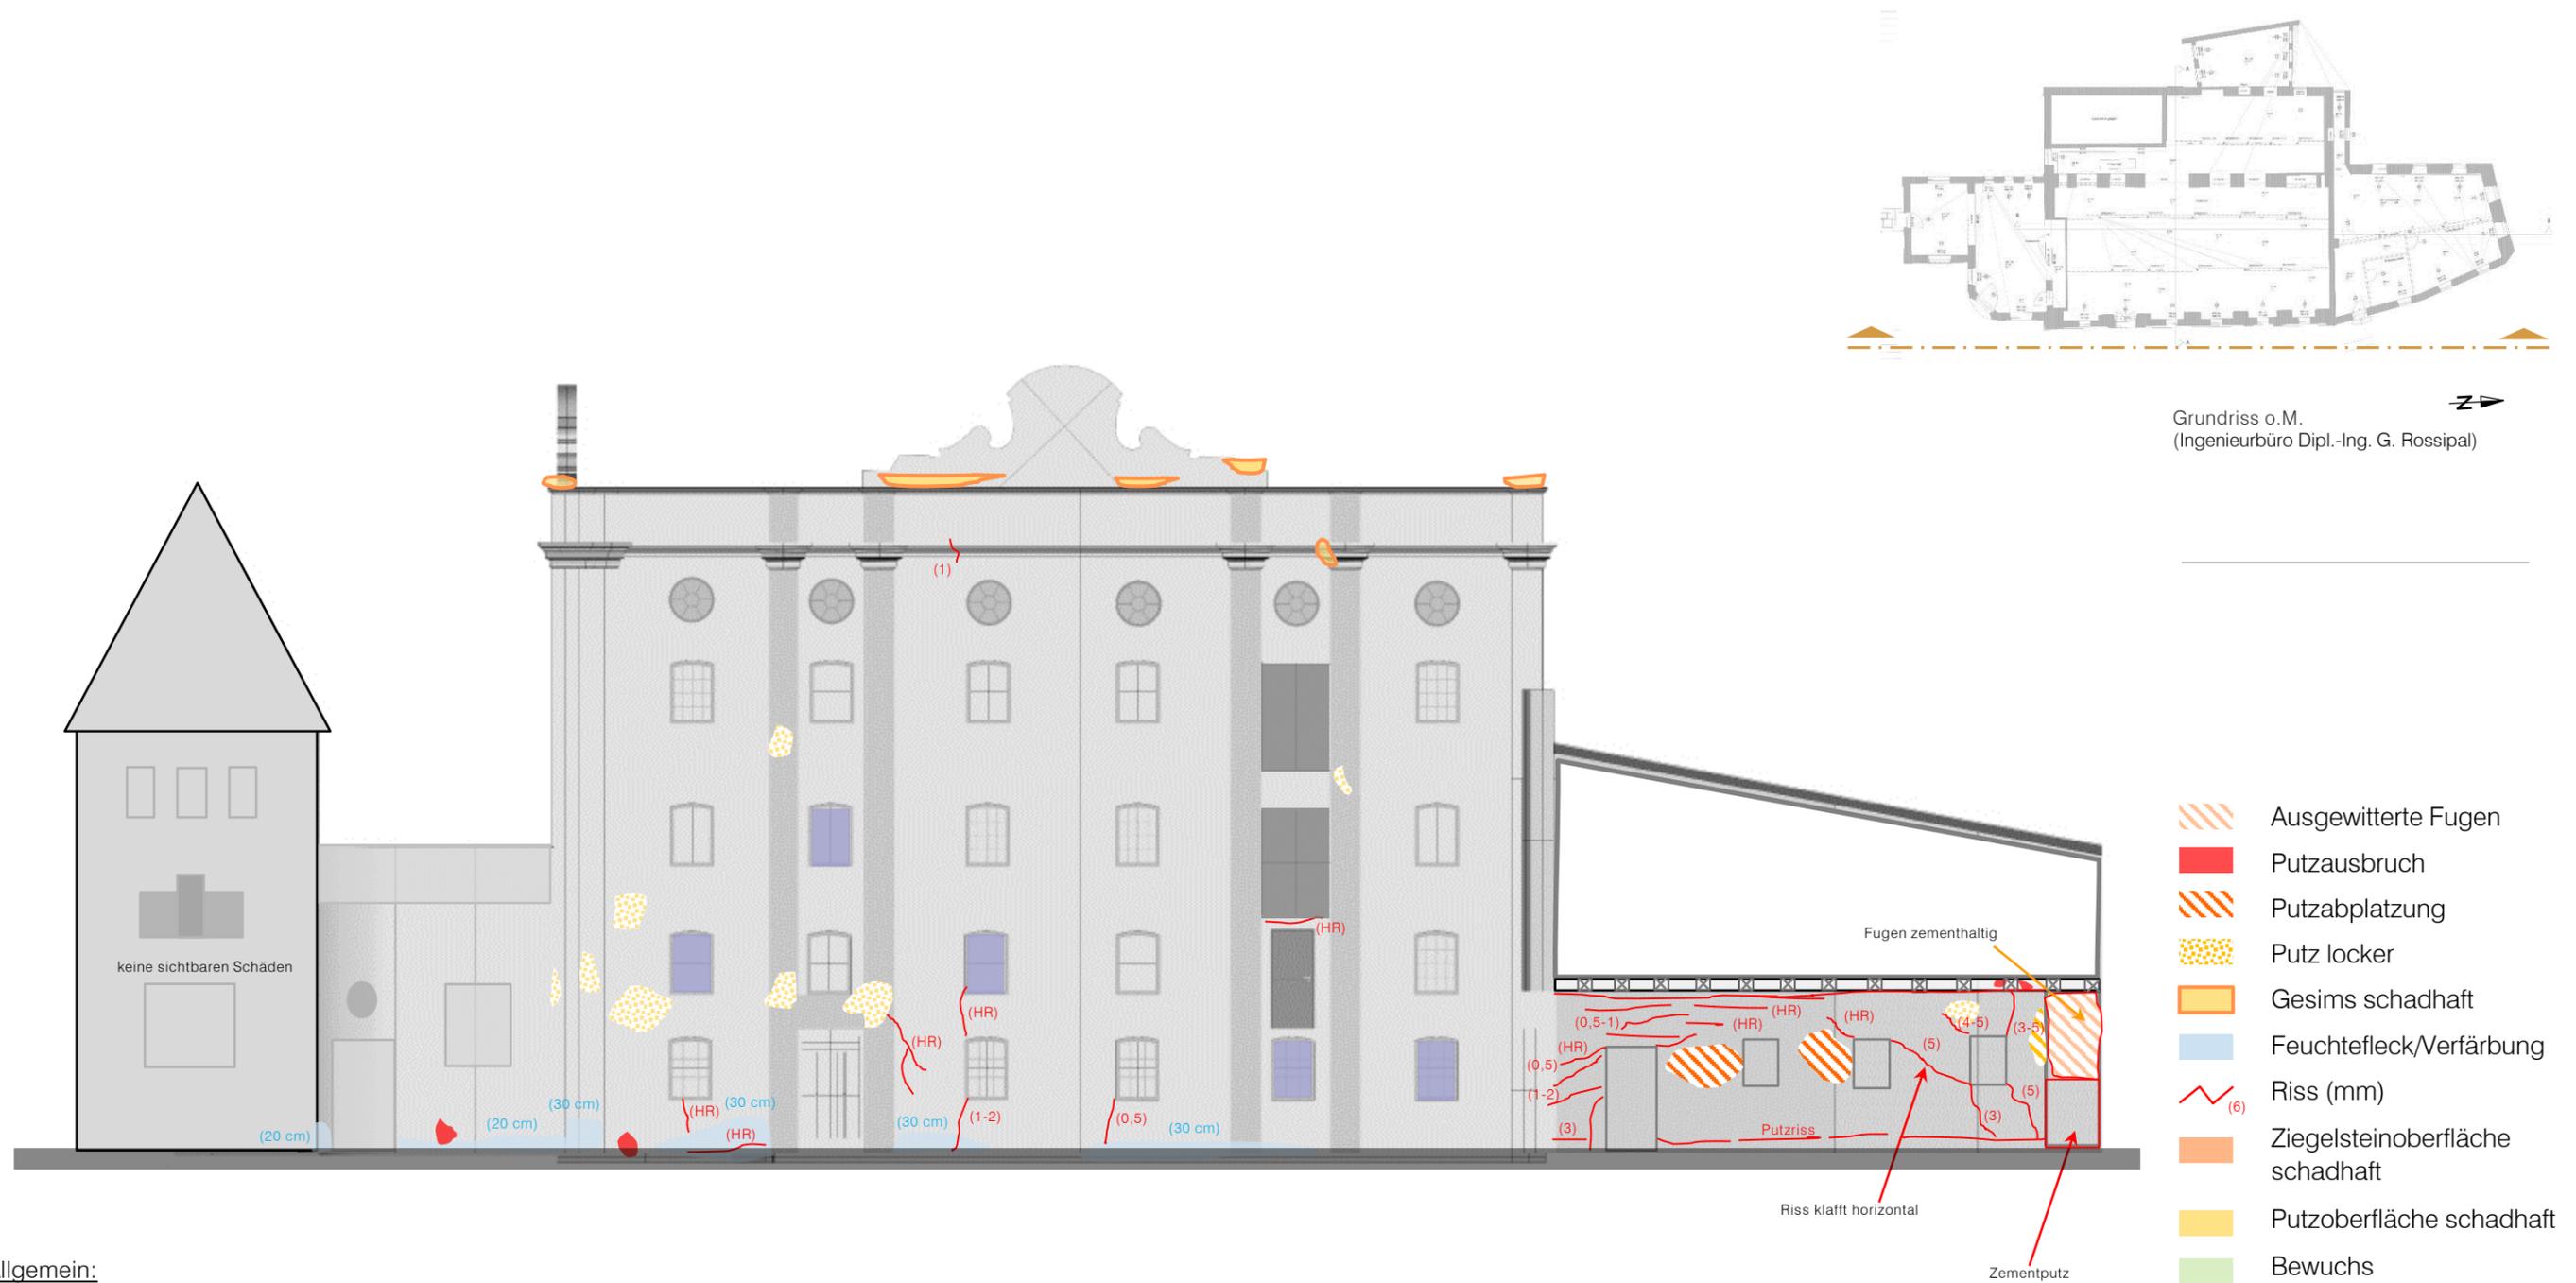
Grundriss o.M.  
(Ingenieurbüro Dipl.-Ing. G. Rossipal)

- Schäden vor allem im unteren Bereich: Rissen und Feuchteschäden, besonders geschädigt der Nordanbau (eh. Mühlburschenstube)
- Auswitterungen auch im Gesimsbereich

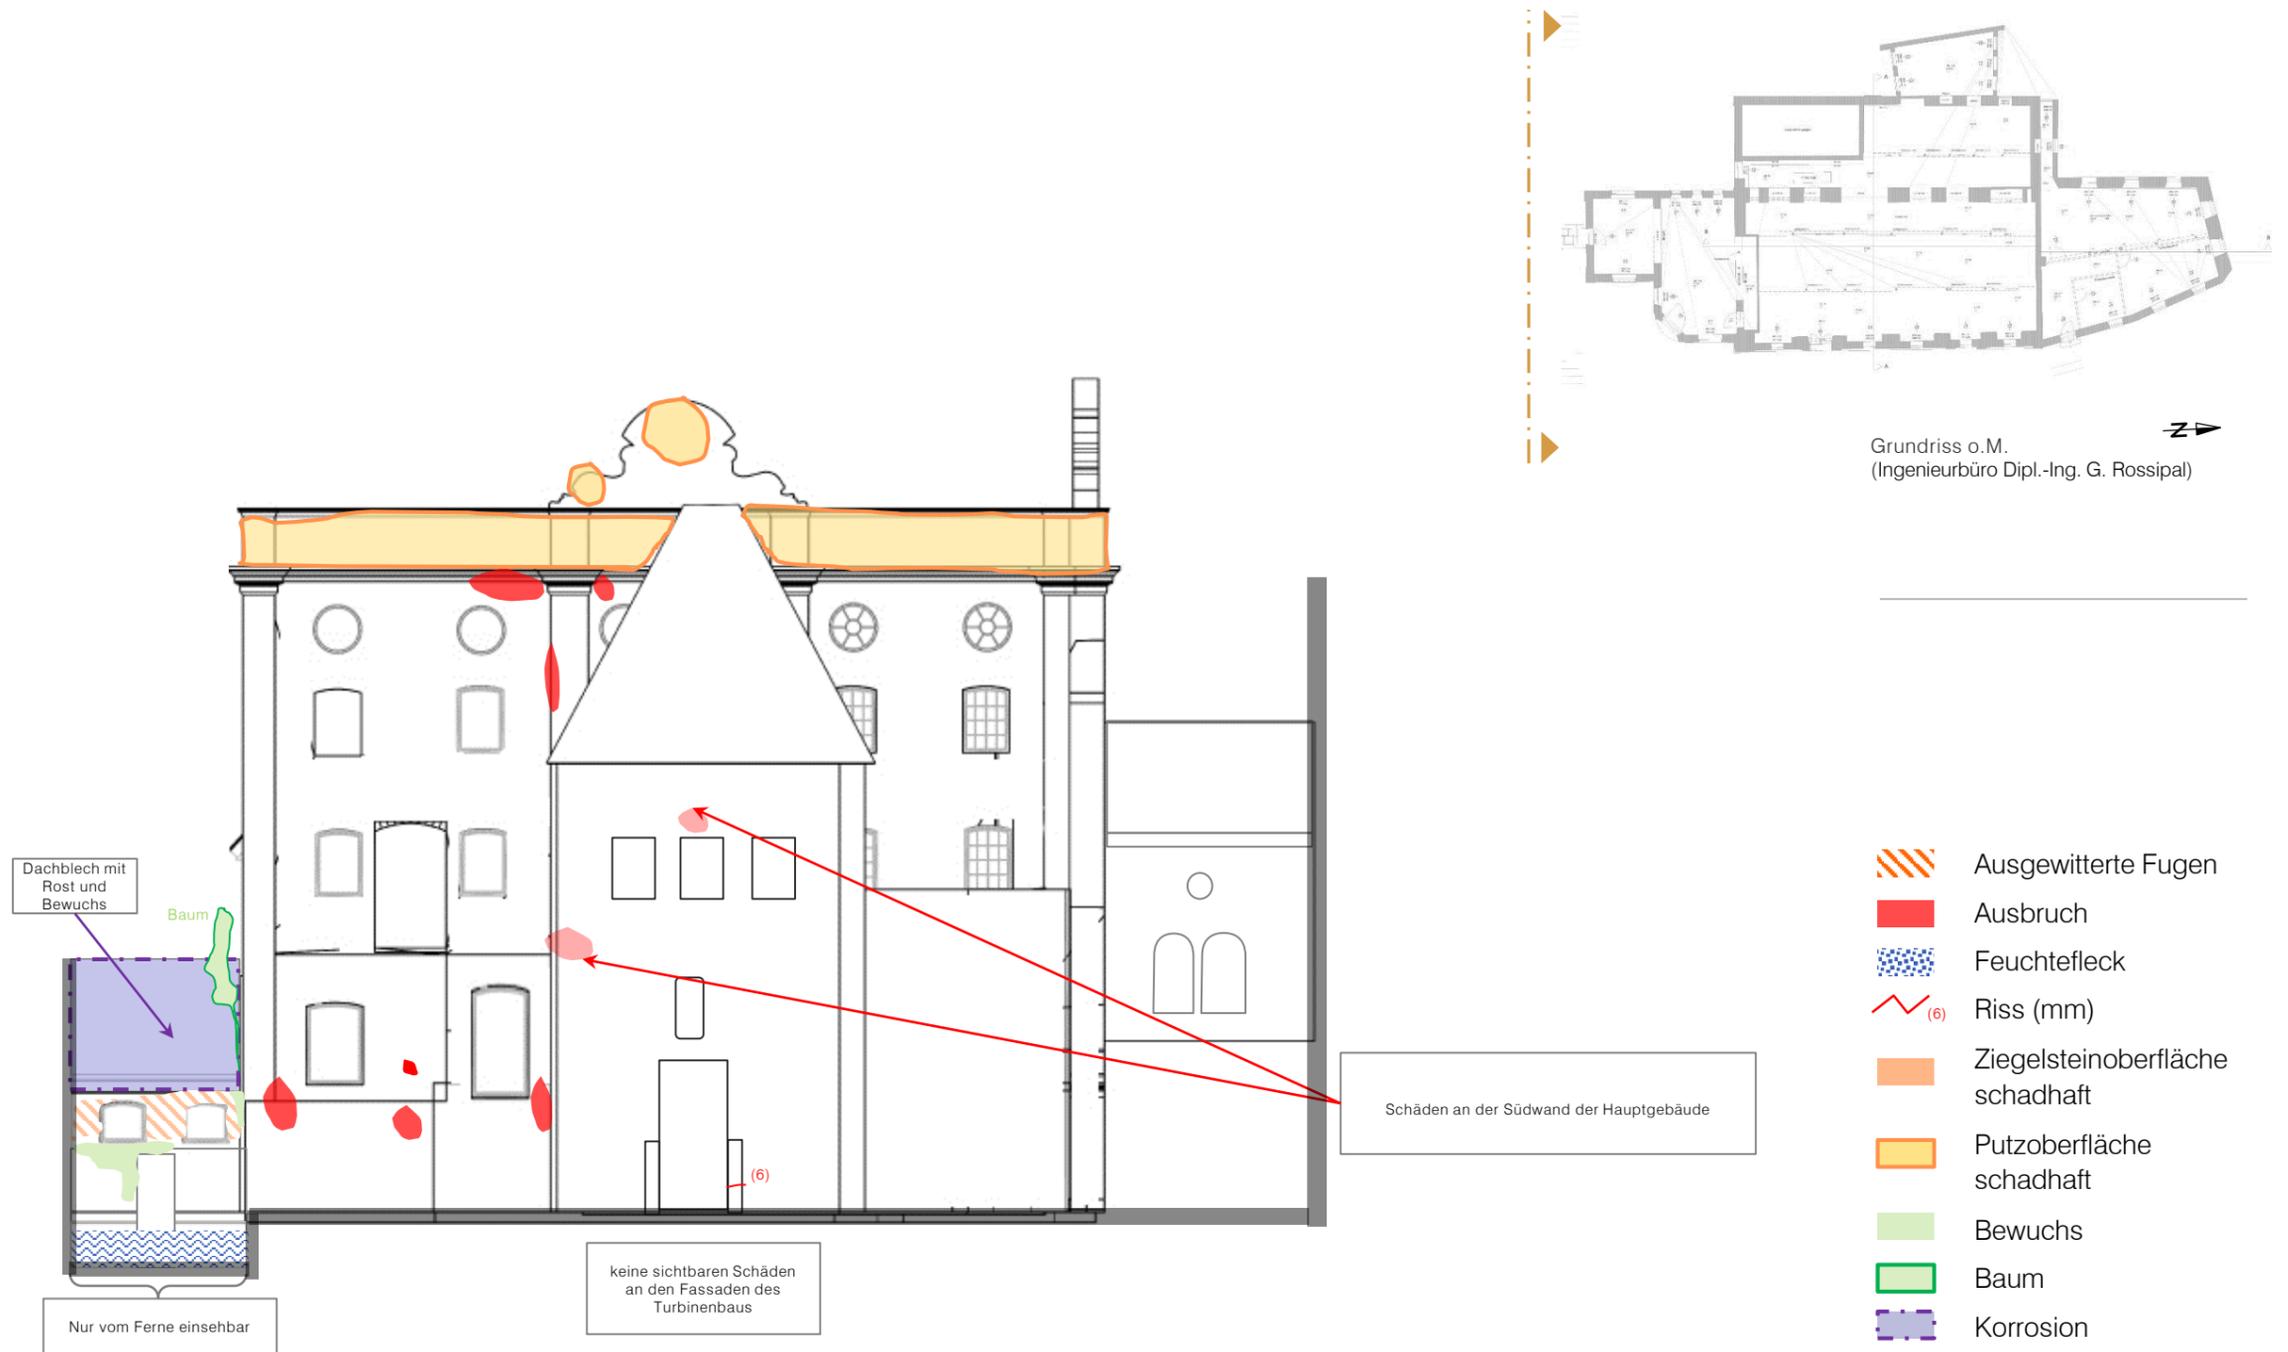
**Schadensaufnahme**  
Ansicht Ost

- Vereinzelt Putzschäden im Bereich der Südfassaden des Turbinenhauses und Mühlengebäudes
- Auswitterungen und Putzschäden in der Attika
- Feuchte, Auswitterung der Fugen und Bewuchs im westlichen Anbau über dem Mühlbach

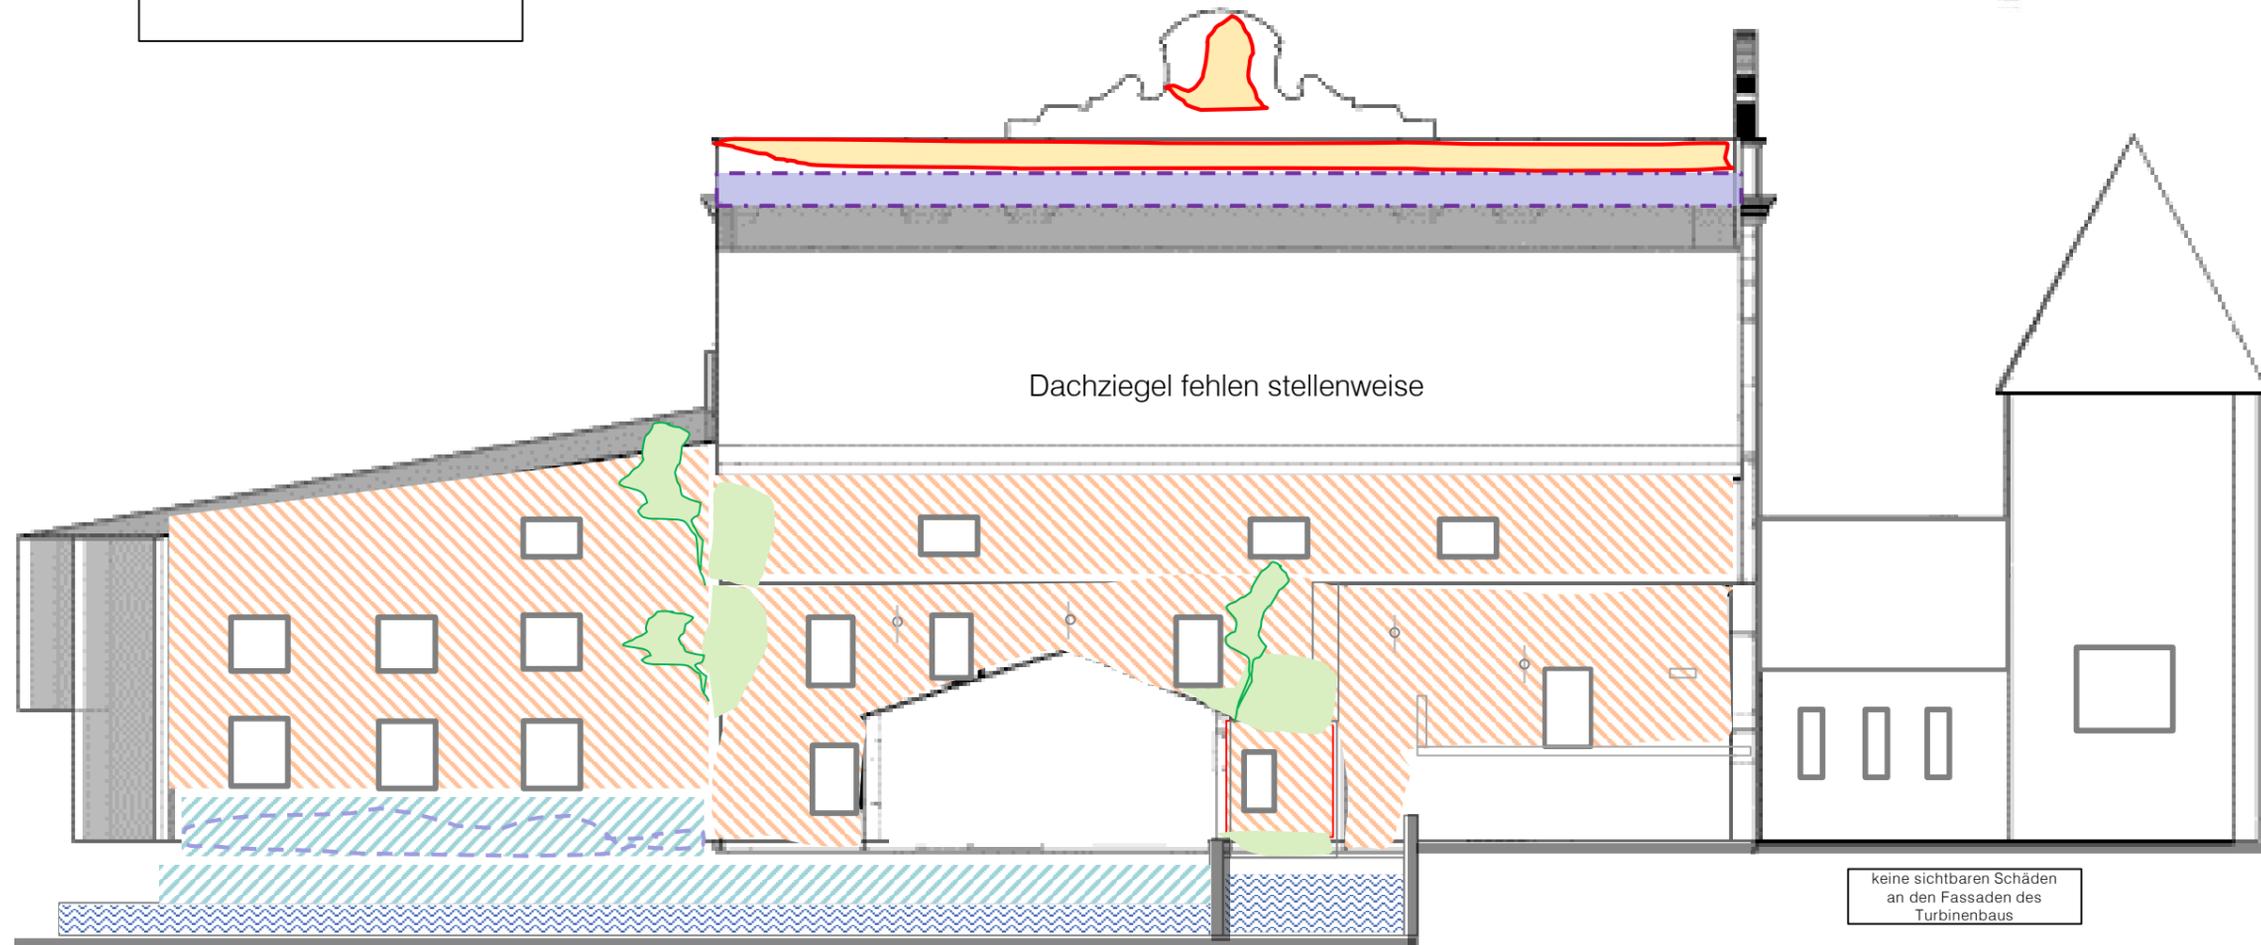
keine sichtbaren Schäden  
an den Fassaden des  
Turbinenbaus

- Ziegelsichtige Westfassade: überwiegend ausgewitterte Fugen, Ziegel leicht verwittert, Mörtel zementhaltig
- Bewuchs, u.a. Baumsämlinge
- Putzschäden im hinteren Teil der Attika

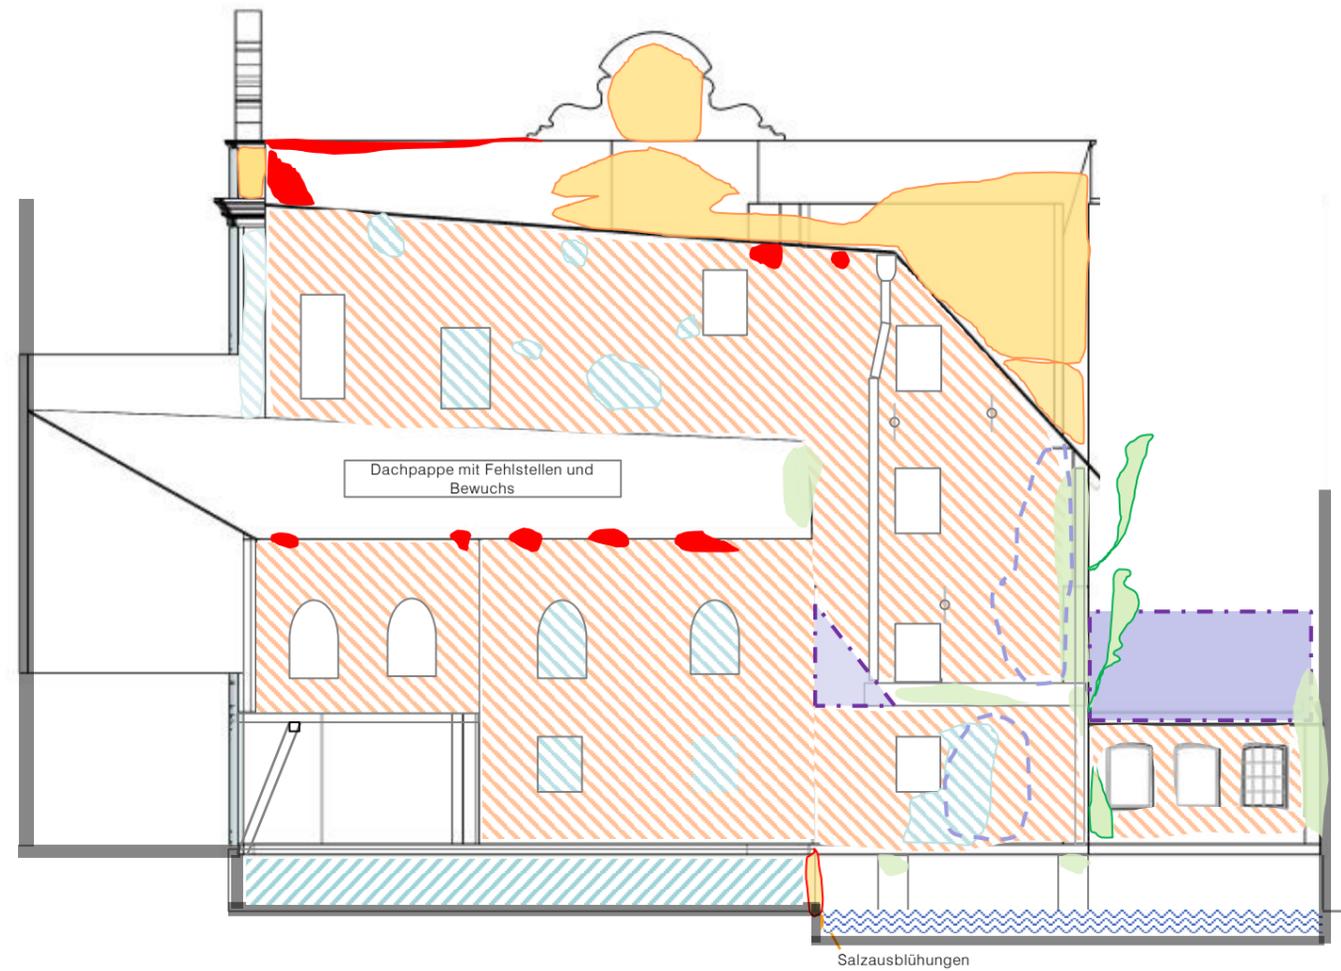
**Schadensaufnahme**  
Ansicht Nord

- Ziegelsichtige Nordfassade: überwiegend ausgewitterte Fugen, Ziegel leicht verwittert, Mörtel zementhaltig
- Bewuchs, u.a. Baumsämlinge
- Putzschäden im hinteren Teil der Attika des Hauptgebäudes

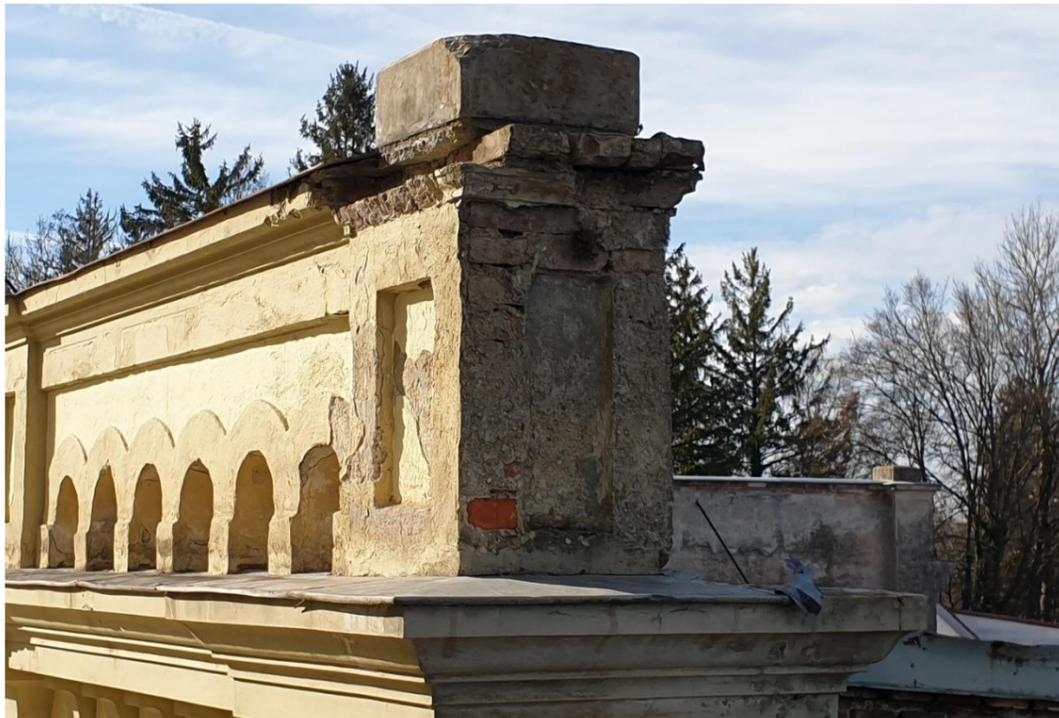
1: Blickrichtung Südwesten, Ecke der Attika mit Putzverwitterung und Ziegelausbrüche.

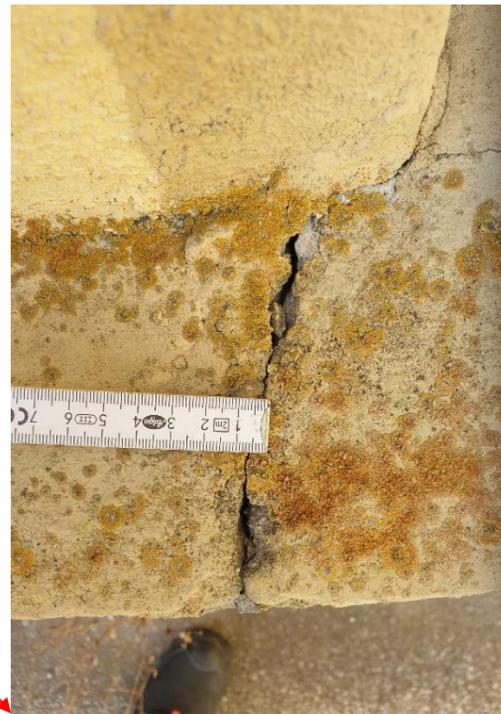
2: Blick von Oben – durchgehende Risse im Sockelbereich.

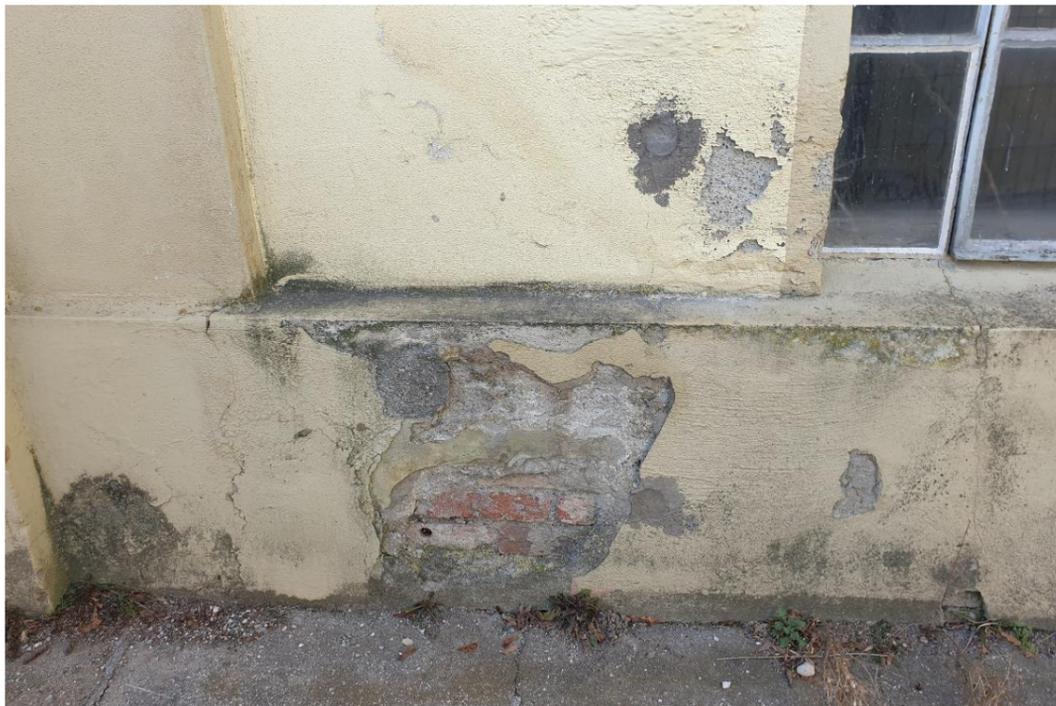
4: Putzabplatzung und Algenbewuchs im Sockelbereich, Putzmörtel zementhaltig.

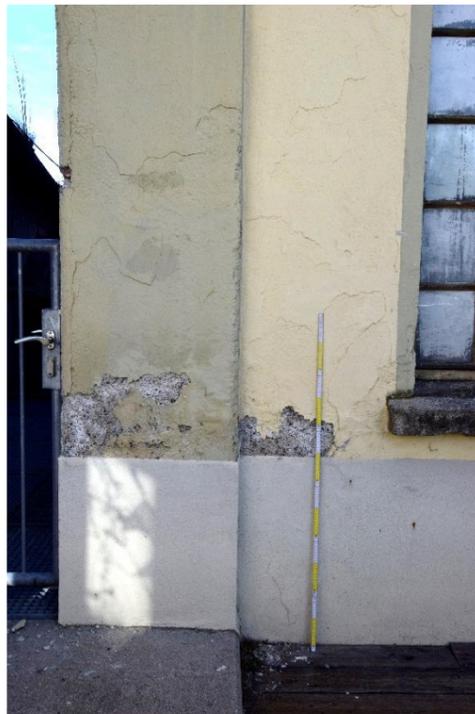
1: Südwestliche Ecke der Hauptgebäude – Putzabplatzung und Putzrissen.

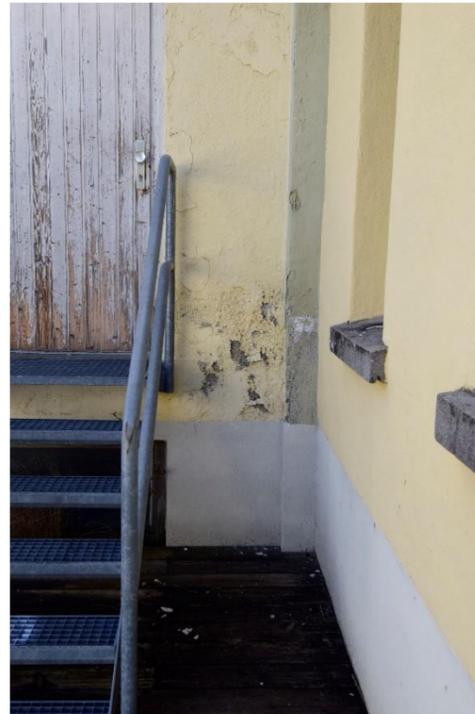
2: Ecke zwischen Turbinenhaus und Hauptgebäude mit Ausblühungen, Putz- und Farbeabplatzung.

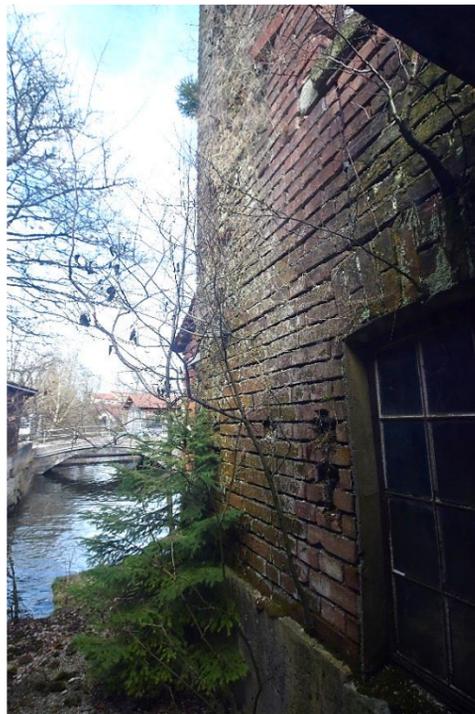
1: Blick auf nordwestliche Ecke des Hauptgebäudes – Fugenauswitterung, Ausblühungen und Bewuchs.

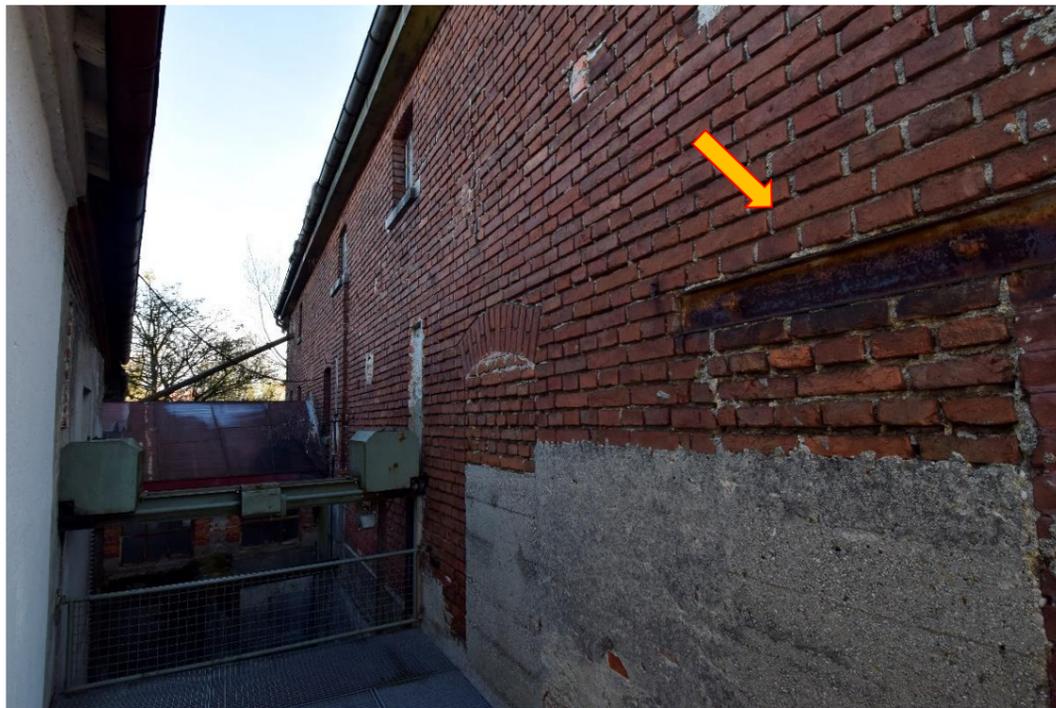
3: Südlicher Abschnitt der Westfassade – ausgewitterte Fugen und zementhaltiger Putz, markiert: aufkorrodiertes Eisenprofil.

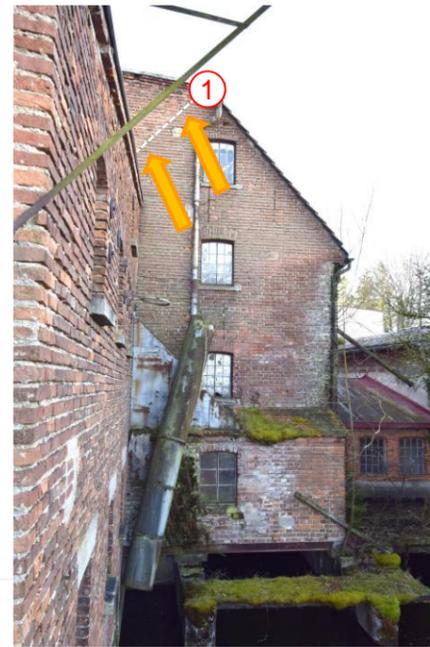
Außenansicht Nord: Deutlich zu sehen ist die Abgrenzung des ehemaligen Satteldachs im Mauerwerk.

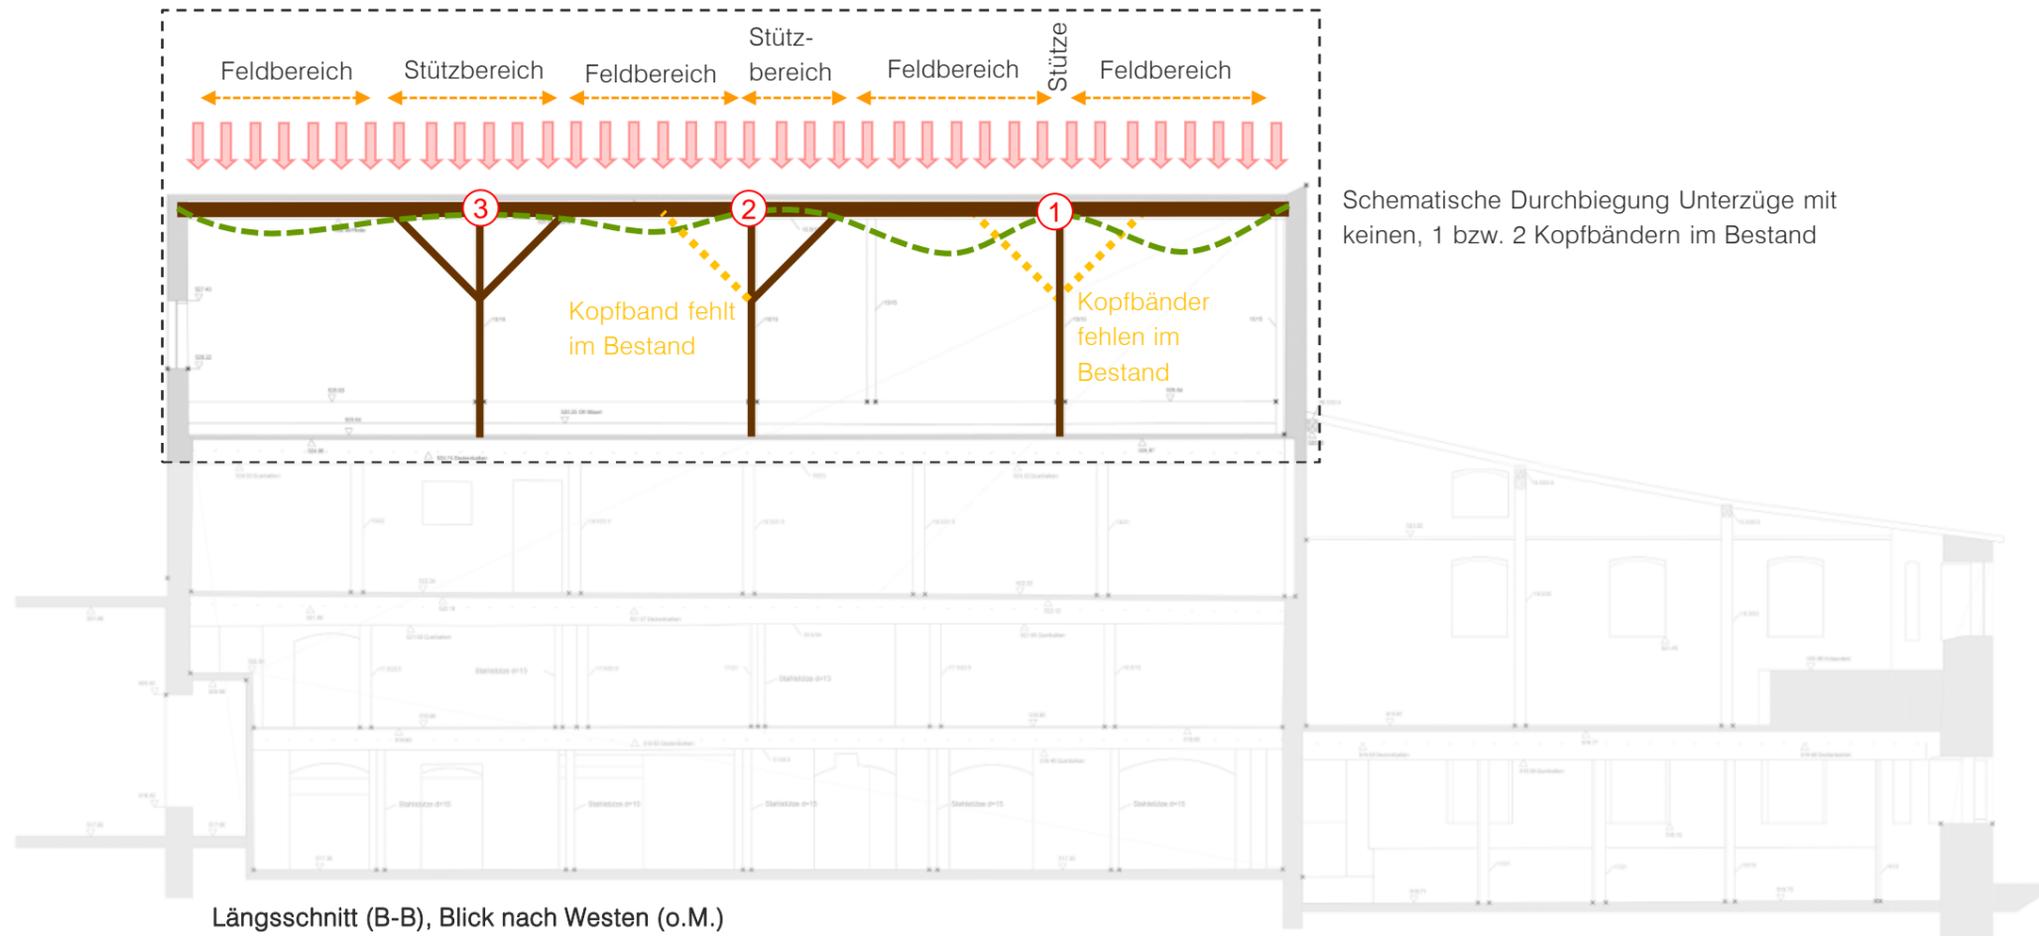
Längsschnitt (B-B), Blick nach Westen (o.M.)  
(Originalmaßstab 1:50, Ingenieurbüro Dipl.-Ing. G. Rossipal)

Schematische Durchbiegung Unterzüge mit keinen, 1 bzw. 2 Kopfbändern im Bestand

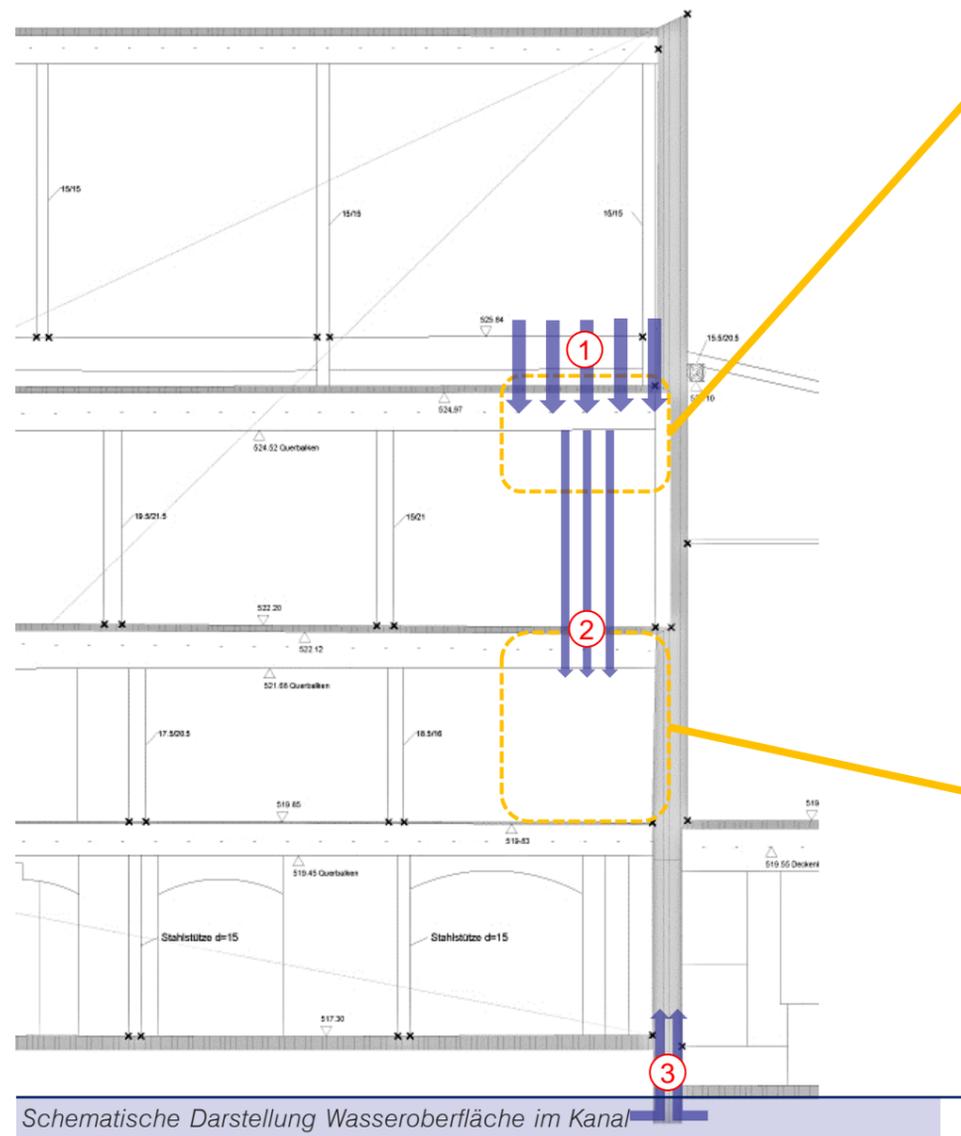
Teilauszug Längsschnitt (B-B), Blick nach Westen (o.M.)  
(Originalmaßstab 1:50, Ingenieurbüro Dipl.-Ing. G. Rossipal)

- ① Undichte Bereiche in der Dachhaut  
→ Feuchteintrag von Außen
- ② Sukzessive Anreicherung von Feuchtigkeit im Mauerwerk  
→ Durchfeuchtung und Bewuchs  
→ Schädigung der Holzbauteile  
→ Schädigung Mauerwerk durch Frostsprengungen
- ③ Kapillarfeuchte im Mauerwerk aufgrund Gebäudelage am Kanal  
→ Bestehender Feuchteschutz im Mauerwerk ist vermutlich schadhaft

- ① Trockenlegung Mauerwerk: Überprüfung und ggf. Instandsetzung der vorhandenen Sperrschicht im Mauerwerk gegen aufsteigende Feuchtigkeit
- ② und/oder Einbau Drainageschicht auf der Ostseite zur Verbesserung der Wasserableitung am Sockel.  
→ Ggf. konstruktiver Feuchteschutz erdberührender Bauteile.

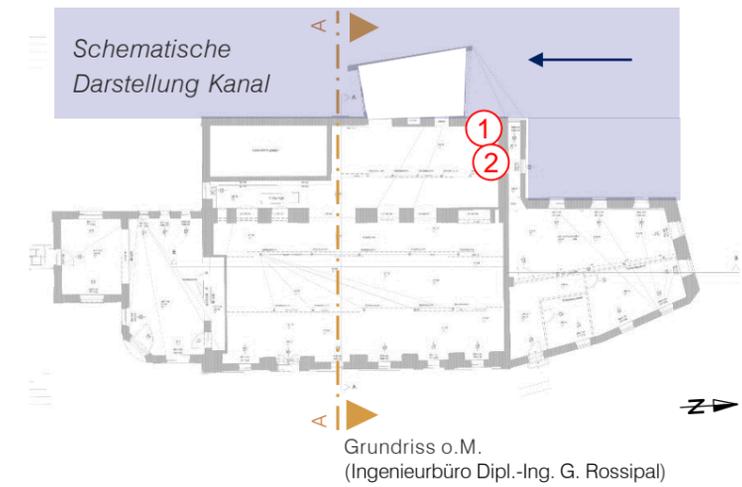
1: 2.OG – Nordwestecke Hauptbau: Stark geschädigter Dachfußpunkt und erheblicher Feuchteintrag im Mauerwerk durch stark geschädigte bzw. offene Dachhaut

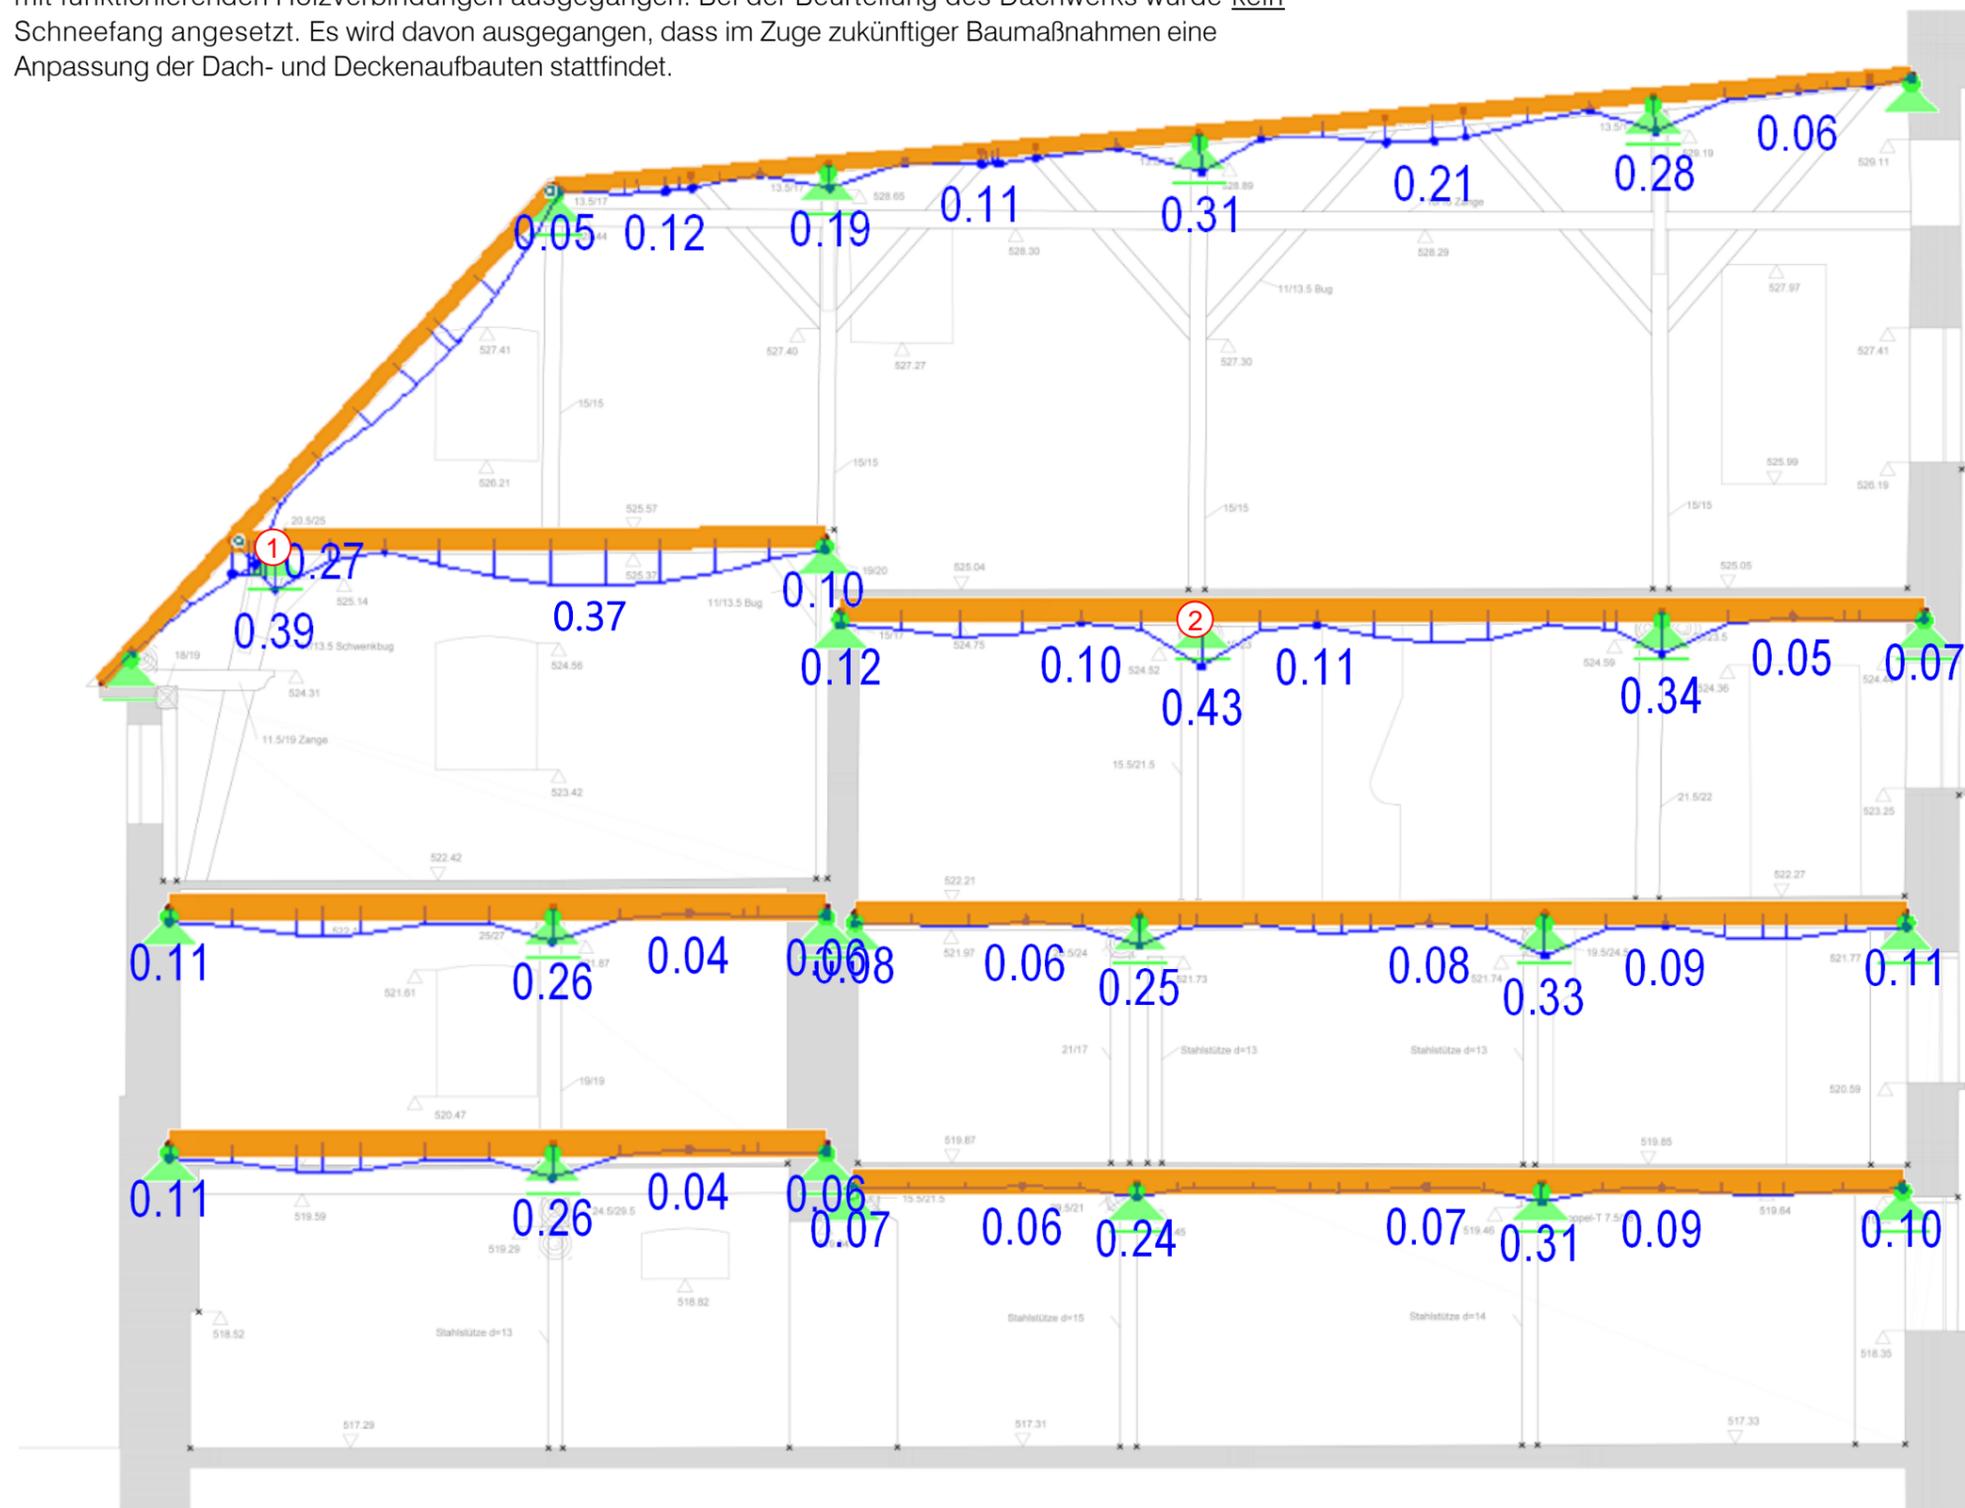
① Im dargestellten Rechenschritt wurde das Leergespärre der Dachkonstruktion ohne Berücksichtigung von Querschnittsschwächungen beurteilt. Die maximale Querschnittsauslastung wird hier im Stützbereich der Kehlbalkebene mit  $\eta = 0.39 \leq 1.00$  hervorgerufen.

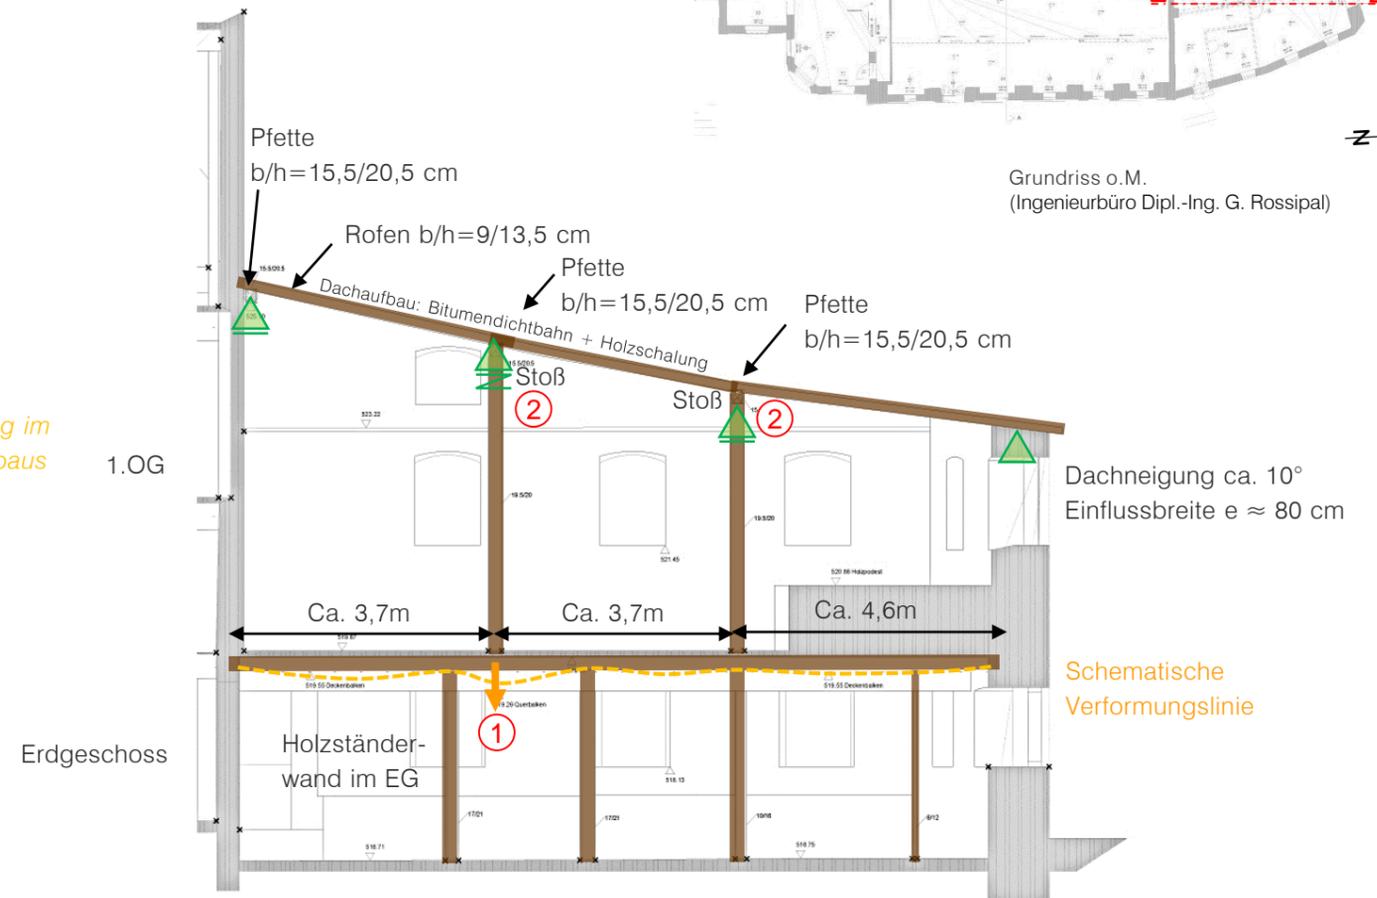
Teillängsschnitt (B-B) im Dachwerk Mühlburschenstube o.M  
 Blick nach Westen

① Die Lastweiterleitung ins EG findet über den vertikalen Ständer (1.OG) statt. Dieser bindet im Feldbereich auf der Holzständerwand (EG) ein. Es kann davon ausgegangen werden, dass es lokal zu leichten Kriechverformungen und einem resultierenden Absenken des Ständers kam.

② Augenscheinliche Überlastung der Pfetten aufgrund geschädigter Bauteile. Es sind deutliche Verfärbungen an der gesamten Holzschalung und den tragenden Bauteile zu sehen.
